# Hochgeschwindigkeitsfußgängerkollision und Verifizierung der Pkw-Kollisionsgeschwindigkeit bei Fußgängerunfällen anhand von Biofidel-Dummy-Verletzungen

Von Annika Kortmann und Tim Hoger\*

## 2 Ergänzung der Crashserie VW Polo gegen Biofidel-Dummy im Hochgeschwindigkeitsbereich

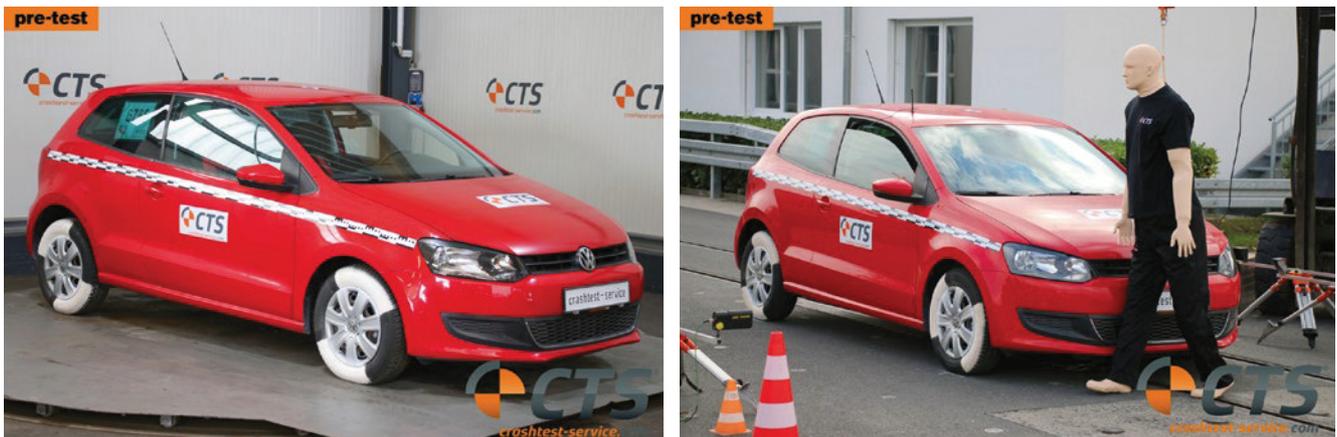
es möglich zu überprüfen, ob bei hohen Kollisionsgeschwindigkeiten die nach Appel et. al. [2] postulierten Zerreißungen zwischen den Beinen und dem Torso auch beim Biofidel-Dummy auftreten. Entsprechend der vorherigen Crashserie wurde der Dummy beim Hochgeschwindigkeitsversuch seitlich angefahren. Der Auftreffpunkt am Pkw befand sich mittig der Haube, **BILD 1**.

**BILD 1:** Crashfahrzeug VW Polo 6R (links) und Anstoßsituation mit Biofidel-Dummy (rechts) für den Hochgeschwindigkeitsversuch mit  $v = 109$  km/h  
**FIGURE 1:** Crash vehicle VW Polo 6R (left) and impact situation with Biofidel dummy (right) for the high-speed test with  $v = 109$  km/h

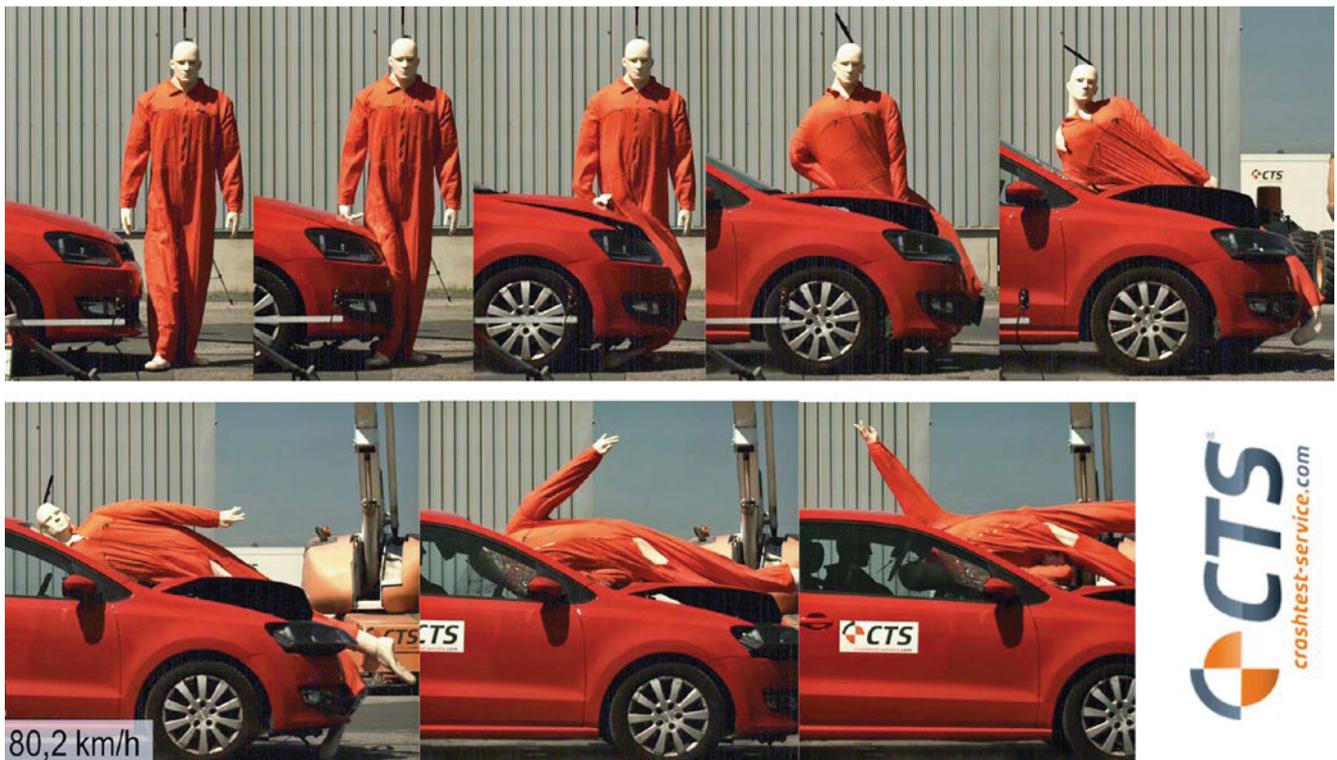
Bekannt ist die Abrollbewegung eines Fußgängers bei einer Kollision mit einem Pkw, wie diese in der Seitenansicht in **BILD 2** in Einzelbildern dargestellt ist. Der Crashversuch zeigt einen Biofidel-Dummy, der seitlich mit einer Geschwindigkeit von 80 km/h angefah-

ren wurde. Die Abrollbewegung des Dummies beginnt, wenn der Dummy sich mit der Hüfte etwa mittig zwischen Pkw-Front und Frontscheibenunterkante befindet. Es kommt zur typischen seitlichen Scherbewegung des Kopfes Richtung Frontscheibe.

**BILD 2:** Bewegungsablauf und Abrollverhalten des Biofidel-Dummies bei  $v = 80$  km/h  
**FIGURE 2:** Motion sequence and rolling behaviour of the Biofidel dummy at  $v = 80$  km/h

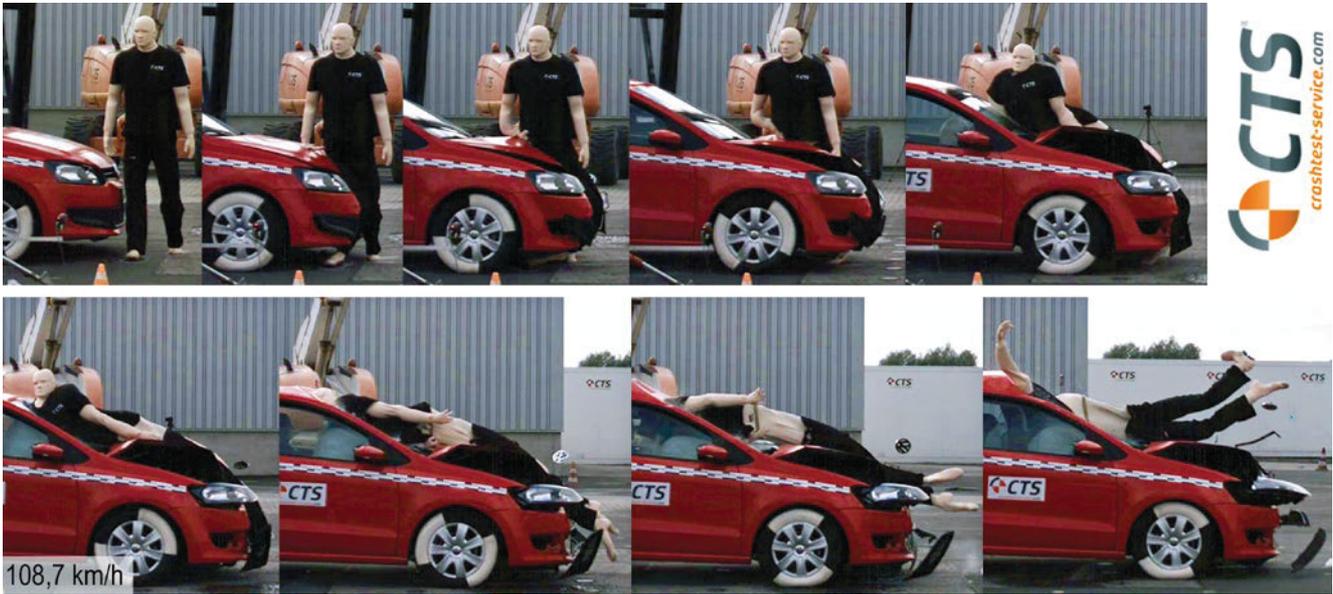
**BILD 3:** Bewegungsablauf des Biofidel-Dummys bei  $v = 109 \text{ km/h}$   
**FIGURE 3:** Motion sequence of the Biofidel dummy at  $v = 109 \text{ km/h}$

lisionsgeschwindigkeit von  $109 \text{ km/h}$  dargestellt. In der oberen Reihe der Bilderserie ist deutlich zu erkennen, dass das typische Abrollverhalten des Fußgängers aufgrund der Massenträgheit des Dummys und der hohen Kollisionsgeschwindigkeit des Pkw zunächst ausbleibt.

Nach dem Unterziehen der FüÙe bleibt der Oberkörper während der ersten Kollisionsphase annähernd aufrecht, bis die Hüfte des Dummys fast die Frontscheibe berührt. Erst danach kippt der Oberkörper auf die Frontscheibe zu, wodurch der Kopfanprall

hauptsächlich auf dem Dach des Pkw erfolgt. Das Dach wird massiv verformt und der Dummy dringt mit Kopf und Oberkörper in den Fahrgastinnenraum ein. Während der Kollisionsphase kommt es zu einer starken Rumpfdehnung beim Dummy, die besonders in der unteren Bildreihe des Bewegungsablaufs deutlich wird.

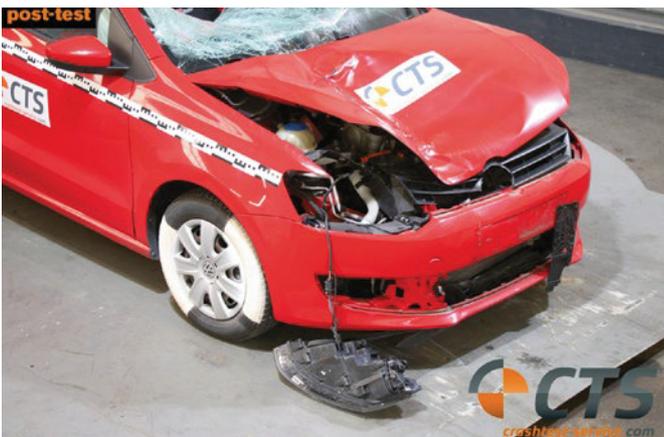
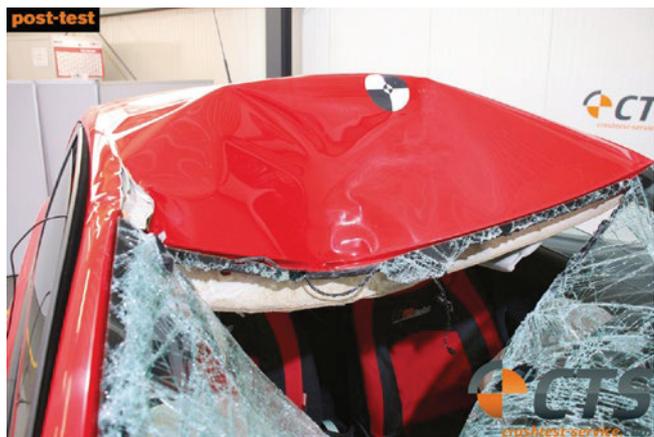
zweier Bilder in **BILD 4** wiedergegeben. Im linken Bild ist der Hüftanprall des Dummys zu erkennen, der knapp vor der Unterkante der Frontscheibe endet. Bis zu diesem Zeitpunkt war der Oberkörper des Dummys noch weniger als  $5^\circ$  gekippt, also noch annähernd aufrecht.

Die Stoßfängerverkleidung im Frontbereich scheint zunächst bis auf die fehlenden Ziergitter und Beleuchtungseinheiten weitestgehend unbeschädigt. Der Kopfanprall auf dem Dach kann durch die tiefe Verformung im rechten Bild nachvollzogen werden.

**BILD 4:** Motorhauben- und Dachbeschädigung am VW Polo bei  $v = 109 \text{ km/h}$   
**FIGURE 4:** Hood and roof damage on the VW Polo at  $v = 109 \text{ km/h}$

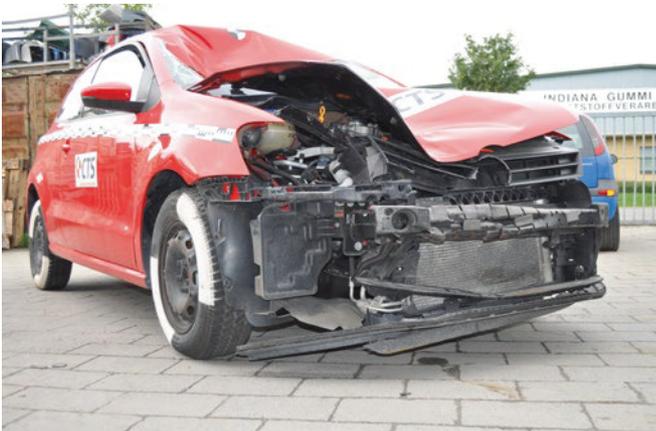
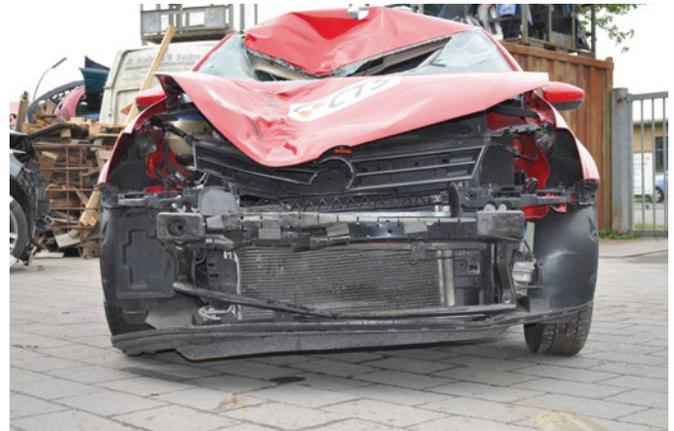
Nach Demontage der Stoßfängerverkleidung wird die tiefe Eindringung in den Querträgerbereich des Fahrzeugs deutlich, siehe **BILD 5**. Der untere Querträger, der das Unterziehen der Füße des Dummys unterbinden soll, wurde (in Fahrtrichtung) auf der rechten Fahrzeugseite bis zum Kühler nach innen umgebogen. Die linke Seite des unteren Querträgers ist noch vollständig intakt, **BILD 6**.

Die genaue Standposition des Dummys beim Erstkontakt kann auch durch die Verformung des oberen Querträgers im Frontbereich abgelesen werden. Die Demontage der Frontstoßfängerverkleidung ist somit unerlässlich, um die genaue Anstoßkonfiguration zu identifizieren. Das **BILD 7** zeigt die entstandenen Schäden am VW Polo

**BILD 5:** Schaden am VW Polo nach Demontage der Stoßfängerverkleidung

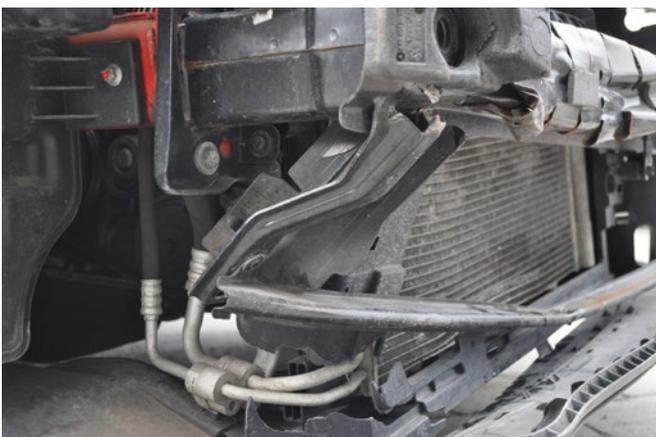
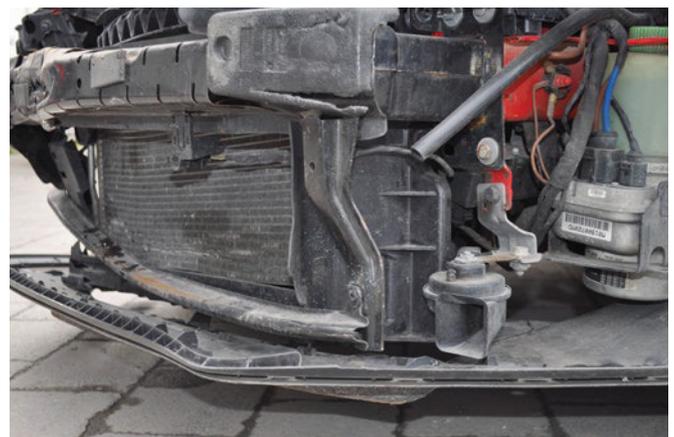
**BILD 6:** Seitenabhängige Verformung des Bügels gegen das Unterziehen der Füße

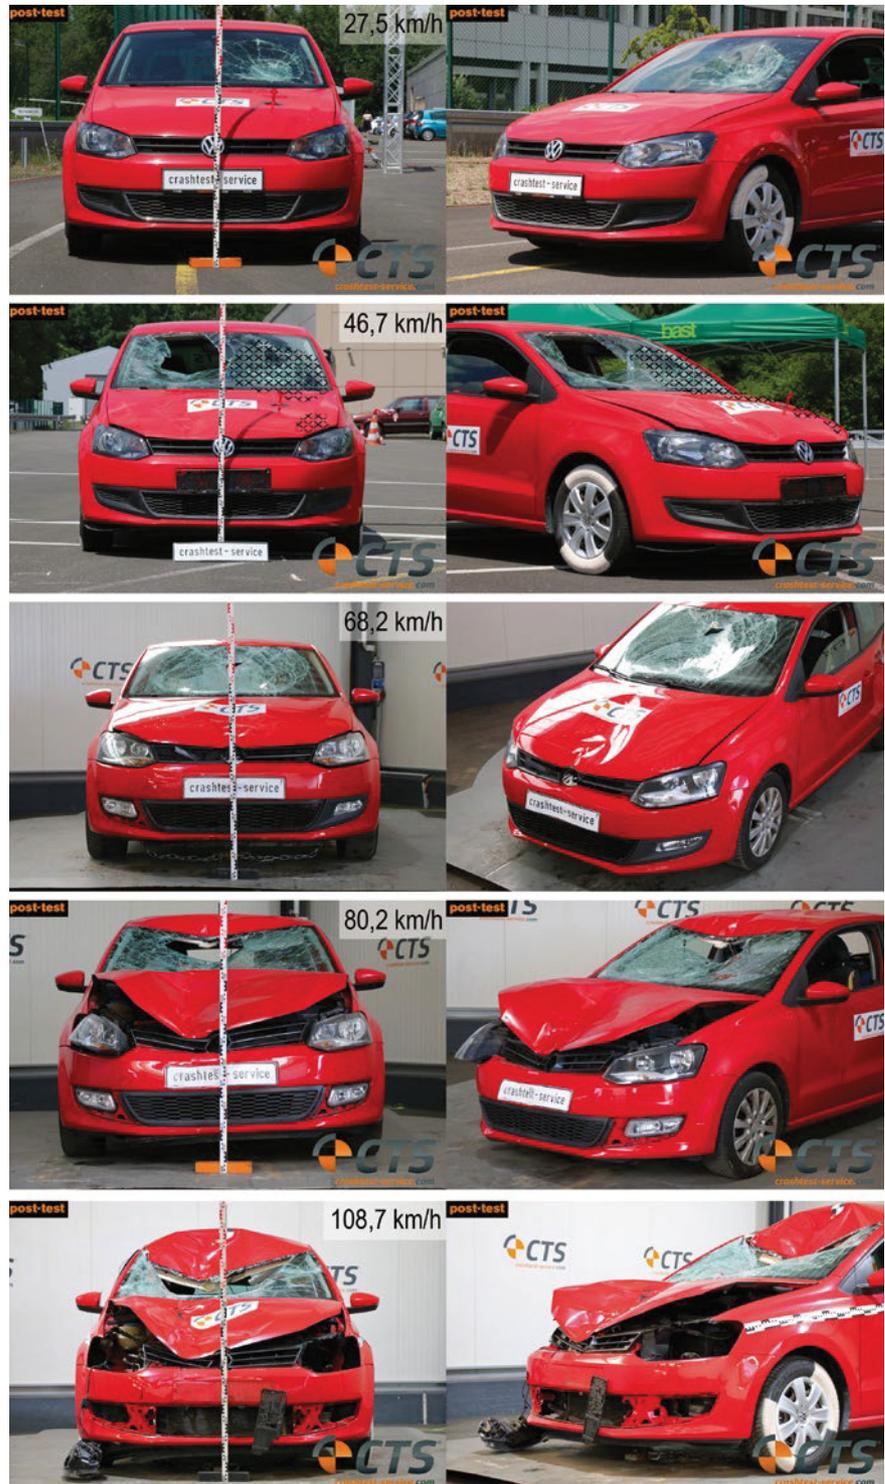
der vorherigen Crashserie bei zunehmender Kollisionsgeschwindigkeit im Bereich zwischen 28 und 80 km/h, der nun um den Hochgeschwindigkeitsversuch mit 108,7 km/h ergänzt wurde.

Durch die größtenteils elastische Verformung der Stoßfängerverkleidung lösten sich beim Hochgeschwindigkeitsversuch die Ziergitter und Beleuchtungseinheiten an der Fahrzeugfront. Durch die höhere Geschwindigkeit kommt es zu einer deutlich intensiveren Verformung der Motorhaube, zu einer Durchstoßung der Frontscheibe und einer Stauchung des Daches.

Wie zuvor thematisiert wurde, ist bei niedrigeren Geschwindigkeiten von etwa 30 bis 50 km/h kein Schadeneintrag an der Stoßfängerverkleidung zu erkennen.

**BILD 7:** Veränderung des Schadenbilds (Anprall gegen Biofidel) am VW Polo 6R bei steigender Kollisionsgeschwindigkeit von 27,5 bis 108,7 km/h in der Front- und Seitenansicht

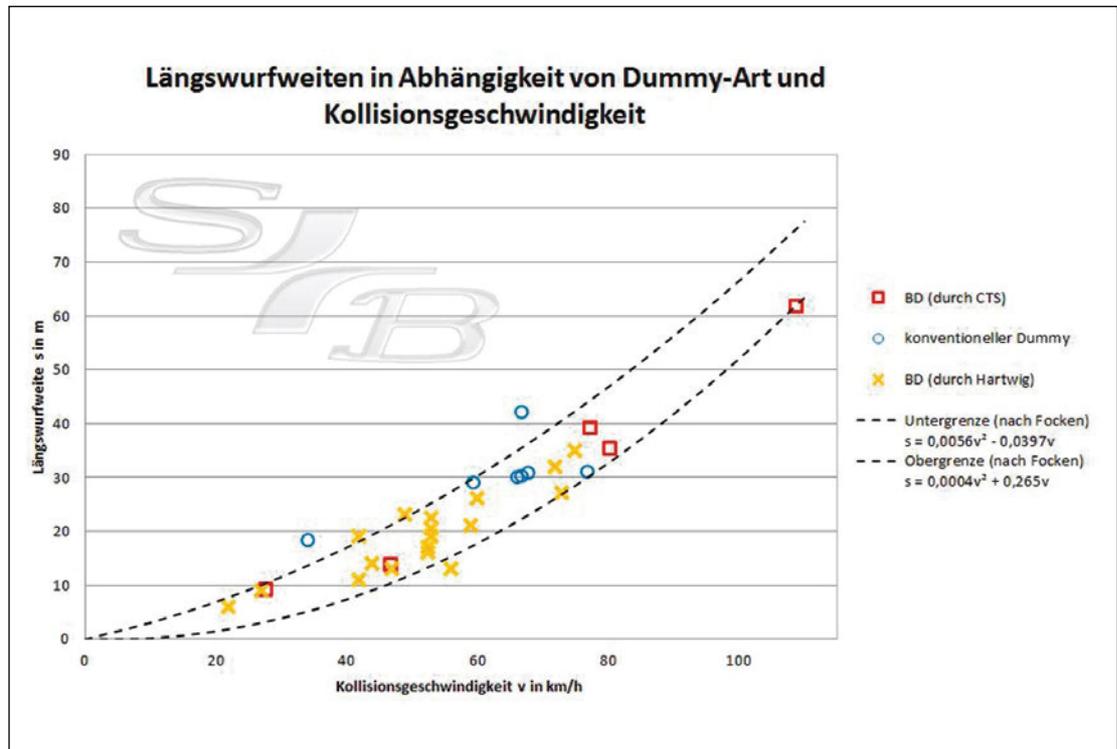
Beim Hochgeschwindigkeitsversuch wurde eine Wurfweite des Biofidel-Dummys von 62 m in Längsrichtung und 3,1 m in Querrichtung erreicht. Entsprechend **BILD 8** wurde das Wurfweitendiagramm aus [1] um den Hochgeschwindigkeitsversuch ergänzt.

Der durch Focken bestimmte Wurfweitenbereich [4] in Abhängigkeit von der Kollisionsgeschwindigkeit hat auch für hohe Kollisionsgeschwindigkeiten weiterhin seine Gültigkeit. Der durchgeführte Versuch mit einer Kollisionsgeschwindigkeit von rund 109 km/h liegt im unteren durch Focken angegebenen Wurfweitenbereich. Ob die untere Grenze hierbei nur durch die

**BILD 8:** Diagramm mit Längswurfweiten der verschiedenen Dummy-Arten in Abhängigkeit von der Kollisionsgeschwindigkeit – Trendlinie nach Focken [4]

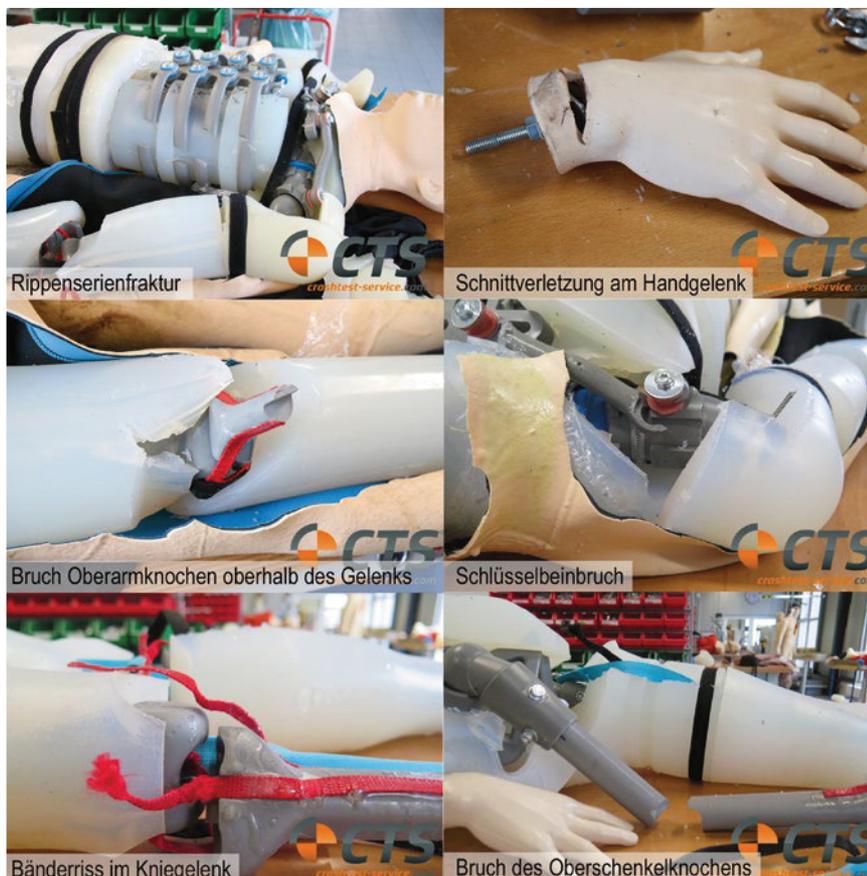
Durch die Verwendung von Biofidel-Dummys bei Crashversuchen ist es möglich, die „Verletzungen“ der Dummys zum Abgleich der Kollisionsgeschwindigkeit zu berücksichtigen, obwohl der Dummy zunächst nur als Fußgänger-Surrogat zur realistischen Schadenerzeugung am Pkw entwickelt wurde. Hierzu wird der Dummy nach der Kollision einer Untersuchung im Dummylabor der Firma crashtest-service.com GmbH unterzogen. Der Dummy wird hierzu zerlegt, so dass Weichteil-, Sehnen- und Bänderverletzungen sowie Brüche von Knochen für jedes Bauteil dokumentiert werden können. Lichtbildmaterial aus einer typischen Dummyuntersuchung zeigt die Zusammenstellung nach **BILD 9**.

**BILD 9:** Untersuchung eines Biofidel-Dummys  
**FIGURE 9:** Investigation of a Biofidel dummy

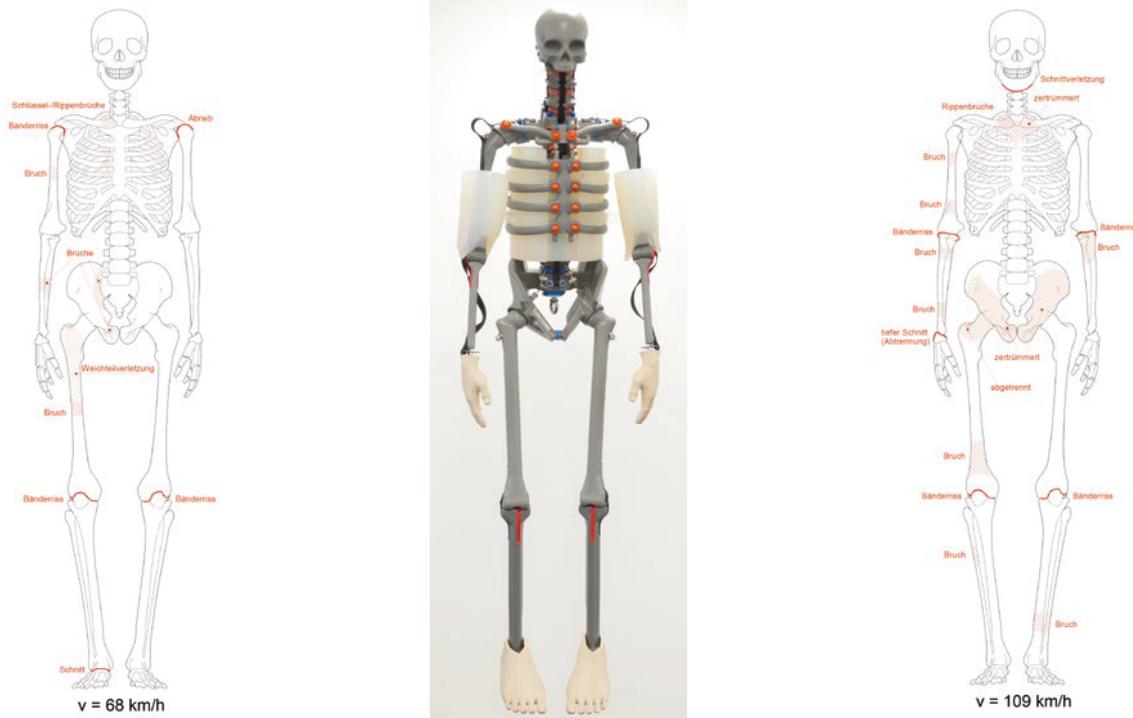
Die am Dummy festgestellten Beschädigungen wurden entsprechend **BILD 10** in die Zeichnung eines menschlichen Skeletts übertragen. Vermerkt wurden Schnitte, Brüche und Bänderrisse. Der Zeichnung des Skeletts wurde der aktuelle Aufbau des Biofidel-Dummys gegenübergestellt (Bild 10

Mitte). Bei einer Kollisionsgeschwindigkeit von rund 70 km/h (Bild 10 links) wurden im Wesentlichen mehr-

fache Rippenbrüche, ein Beckenbruch, Oberschenkel- und Armbrüche auf der Anstoßseite und zahlreiche Bänderrisse

beim Dummy festgestellt. Durch eine Erhöhung der Kollisionsgeschwindigkeit des Pkw auf 109 km/h traten am Dummy Mehrfachbrüche desselben Knochens auf (Bild 10 rechts). Zusätzlich konnte eine Zertrümmerung des Hüftknochens und ein Herausreißen der Oberschenkelknochen aus der Hüftschale verzeichnet werden. Im Handbereich lag ein derart tiefer Einschnitt vor, dass es im Realunfall zu einer Abtrennung der rechten Hand hätte kommen können.

**BILD 10:** Verletzungsbild des Biofidel-Dummys bei einer Kollisionsgeschwindigkeit von 68 km/h (links) und 109 km/h (rechts) – Bauweise des aktuellen Biofidel-Dummys (Mitte)

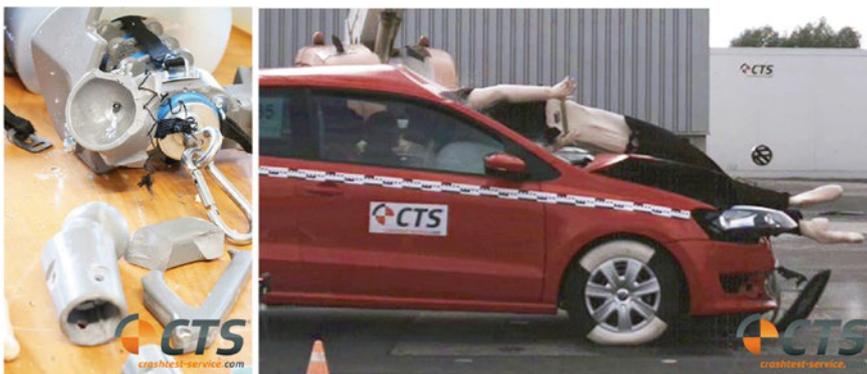
Analysiert man den Bewegungsablauf des Biofidel-Dummys bei einer Kollisionsgeschwindigkeit von rund 109 km/h in Bezug auf die massiven Schäden an der Hüfte und den Oberschenkeln, so wird anhand von **BILD 11** deutlich, dass es im Hüftbereich des Dummys zu einer extremen Längung zwischen dem Torso und den Beinen kommt. Durch die hohe Elastizität der Dummyhaut wird der Oberkörper jedoch nicht von den Beinen getrennt, obwohl der Hüftknochen zertrümmert wurde und die Oberschenkelknochen sich nicht mehr im Hüftgelenk befinden. Übertragen auf Realunfälle ist davon auszugehen, dass es bei gleichgelagerten Verlet-

**BILD 11:** Massive Hüftschädigung (links) und starke Dummy-Längung im Kollisionsverlauf (rechts)

zungen zu einer Abtrennung der Beine während der Kollision gekommen wäre. In diesem Bereich besteht somit noch Entwicklungsbedarf, sodass es auch beim Dummy zu einer Zerreißen kommen kann.

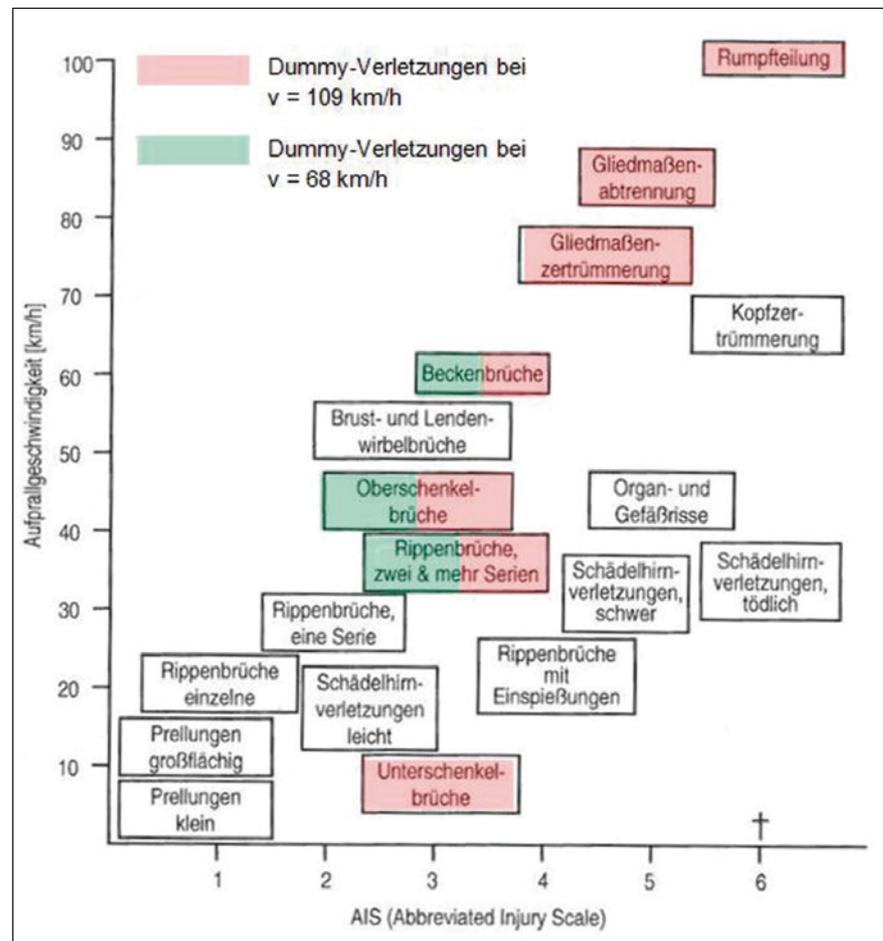
schen bei ähnlichen Kollisionsgeschwindigkeiten entsprechen, kann durch Vergleich des Diagramms nach Appel et. al. [2] überprüft werden (BILD 12), das den Zusammenhang zwischen Aufprallgeschwindigkeit und Verletzungsgrad eines Fußgängers beschreibt. Zur Übersicht wurden die festgestellten Verletzungen der Dummys für eine Kollisionsgeschwindigkeit von 68 km/h in Grün und für 109 km/h in Rot im Diagramm nach Appel et. al. ergänzt.

Die Auswertung zeigt, dass das Verletzungsbild eines Fußgängers im Realunfall in guter Näherung durch einen Biofidel-Dummy nachgestellt werden kann. Rippen-, Oberschenkel- und Beckenbrüche konnten im Geschwindigkeitsbereich um 70 km/h am Dummy festgestellt werden. Eine wahrscheinliche Rumpfteilung konnte im Aufprallbereich um 110 km/h durch die Analyse der massiv geschädigten Knochen im Beckenbereich des Dummys geschlussfolgert werden. Verletzungen des Schädels lagen am Biofidel-Dummy bisher nicht vor und werden aufgrund der Struktur auch (bisher) nicht erwartet.

**BILD 12:** Zusammenhang zwischen Aufprallgeschwindigkeit und Verletzungsgrad bei Fußgängern nach Appel et. al. [2]
