Der Biofidel-Dummy als Fahrradfahrer-Surrogat: Vorläufige Ergebnisse zur Korrelation zwischen Dummybeschädigungen und Verletzungen von Radfahrern

Von Andreas Schäuble, Sven Hartwig und Michael Weyde *

Ziel dieses Forschungsprojektes war es, die Korrelation zwischen den Beschädigungen des Biofidel-Dummys als Fahrradfahrer-Surrogat und Verletzungen von Radfahrern zu untersuchen. Hierfür wurden drei Crashversuche durchgeführt, bei denen Pkw frontal mit Geschwindigkeiten von rund 20 km/h, 40 km/h und 60 km/h jeweils gegen das Heck eines stehenden Fahrrades gefahren wurden. Auf den Fahrrädern war jeweils ein Biofidel-Dummy positioniert, der im Anschluss insbesondere hinsichtlich der Schäden am Skeletapparat detailliert untersucht wurde. Die Beschädigungen des Biofidel-Dummys aus dem Crashversuch mit 60 km/h wurden mit den Verletzungen eines tödlich verunglückten Fahrradfahrers verglichen, welcher in einen hinsichtlich der Anstoßkonstellation und Relativgeschwindigkeit vergleichbaren Verkehrsunfall verwickelt war. Zwar stimmen die Beschädigungen des Biofidel-Dummys und die zugrundeliegenden Mechanismen mit den Verletzungen des Fahrradfahrers und dessen Verletzungsmechanismen überein, i

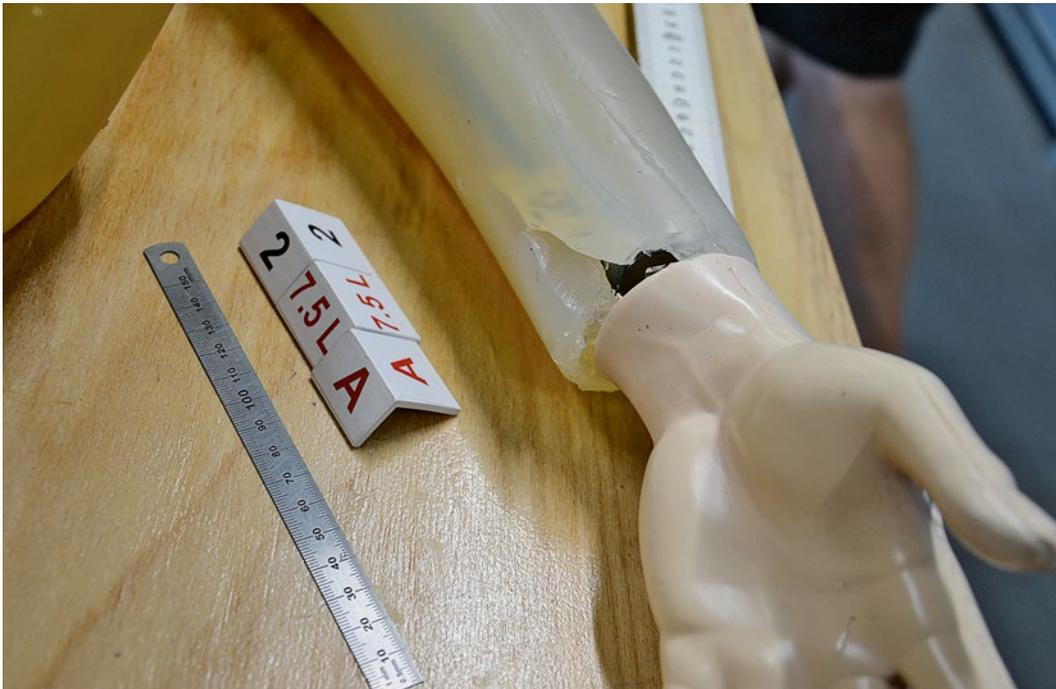
Oftmals war das Gewebersatzmaterial nahe dem Handgelenk durch eine scharfkantige Metallplatte eingerissen worden, wie auf **BILD 3** zu sehen ist, und somit eher konstruktiver Natur. Um diese konstruktionsbedingte Beschädigung zukünftig zu vermeiden, wird die scharfkantige Metallplatte des Längengurtes laut Herstellerangaben durch

BILD 3: Konstruktionsbedingte Beschädigung des Gewebeersatzmaterials des Biofidel-Dummys nahe dem Handgelenk
FIGURE 3: Construction-related damage to the tissue replacement material of the Biofidelic Dummy near the wrist

zwei Ösen im Gurtband ersetzt. Auffallend war ebenfalls das Herausspringen der Rippen, wie auf **BILD 4** und **BILD 5** zu sehen ist. Diese werden an ihrem hinteren Endsegment in die entsprechenden Wirbel eingeklinkt. Erfolgt jedoch ein Aufprall von schräg hinten, können sich diese leicht lösen und springen he-

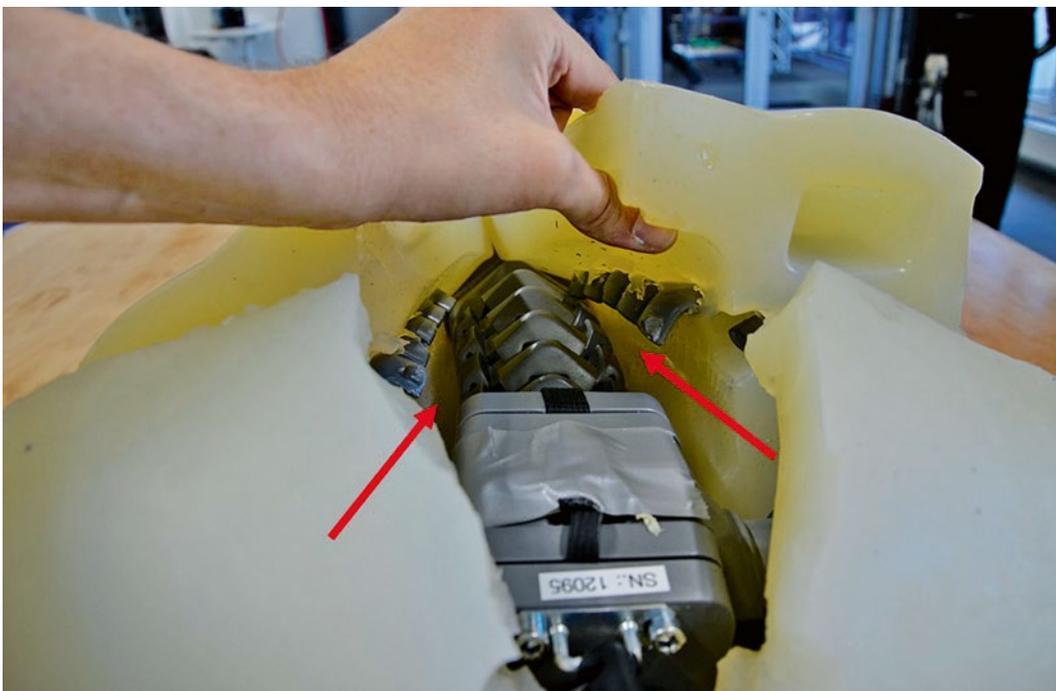
BILD 4: Herausspringen der Rippen
FIGURE 4: Disengagement of the ribs

raus, wie dies bei jedem der drei Biofidel-Dummys der Fall war. Rippenbrüche wurden demnach auch lediglich bei dem Biofidel-Dummy aus dem 40 km/h Crashversuch festgestellt.

Diese Diskrepanz kann durch das oben beschriebene Herausspringen einzelner Rippen aus der dorsalen Verankerung erklärt werden, weil dadurch

die in diesen Rippen durch den Aufprall induzierte Spannung verringert wird. Dieses Verhalten ist eindeutig konstruktionsbedingt und entspricht nicht dem, was bei einem Menschen als Verletzung erwartet werden würde. Um dieser Problematik entgegenzuwirken, wurde das Design des Biofidel-Dum-

Über der obersten Rippe wurden zwei Rändelschrauben eingefügt sowie Rippenblocker und ein Drahtseil, welches durch die Wirbelsäule läuft, um das Herausspringen der Rippen zu

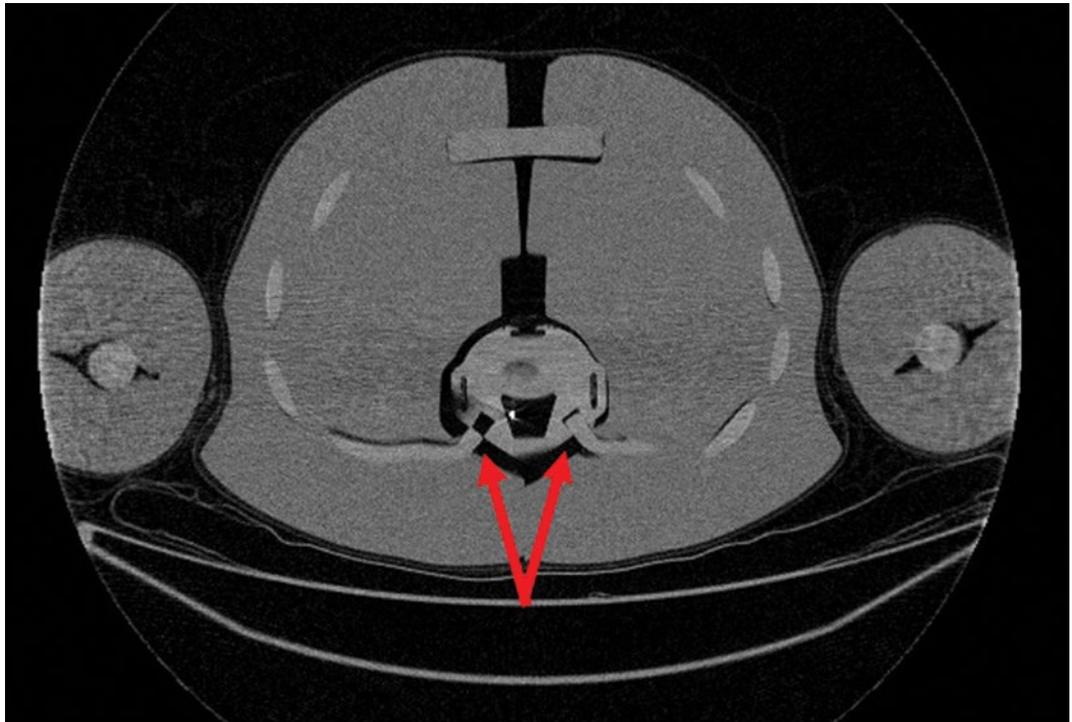
BILD 5: Sicht von unten auf einen Schnitt durch den Thorax des Biofidel-Dummys entlang der transversalen Ebene in einer 2D-koronalen PMCT-basierten Rekonstruktion, wobei der linke Pfeil eine herausgelöste Rippe und der rechte Pfeil eine noch eingeklinkte Rippe markieren

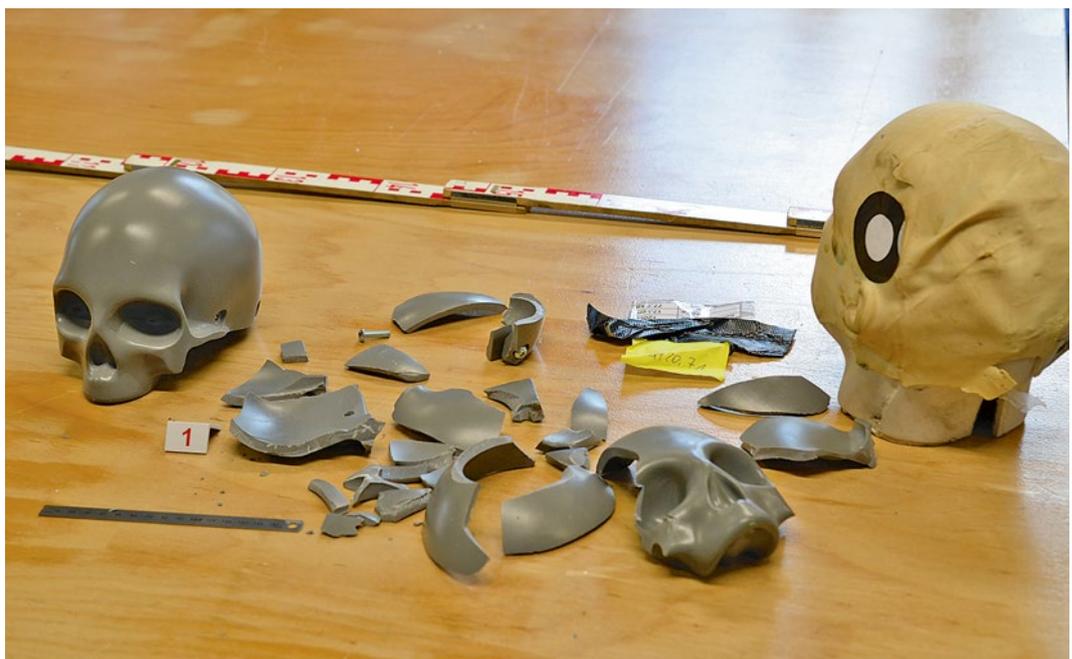
verhindern. Ebenso ist die Verbindung zwischen Halswirbelsäule und Schädel zu schwach ausgelegt. Durch den stumpfen Aufprall des Schädels des Biofidel-Dummys im 60-km/h-Crashversuch im Bereich des Hinterhauptbeins auf die Dachvorderkante wurde dieser innerhalb seiner Latexhülle stark

BILD 6: Fragmentierter Schädel des Biofidel-Dummys aus dem 60 km/h Crashversuch mit einem intakten Schädel als Vergleich

fragmentiert, wie in **BILD 6** zu sehen ist. Durch die Hohlheit des Schädels fielen die einzelnen Fragmente in sich zusammen und der Schädel verlor dadurch seine konstruktive Anbindung an die Halswirbelsäule. Gemäß Videoanalyse wurde der Schädel durch den primären Anprall gegen das Fahrzeug nicht traumatisch amputiert, sondern, wie oben beschrieben, lediglich fragmentiert.

Während des sekundären Aufpralls auf die raue Fahrbahnoberfläche ist jedoch zu erkennen, dass das Hautersatzmaterial durch die Reibung perforiert wird und sich Schädel und Rumpf anschließend aufgrund unterschiedlicher Aufpralldynamik voneinander trennen.

Neuerdings wird eine Glasfasermatte in die Schädelhaut mit einlaminiert, die das Reißen des Hautersatzmaterials verhindern soll. Dies könnte das Abtrennen eines zerborstenen Schädels verhindern. Betrachtet man hingegen das Bruchbild der Schädel, so lassen sich Parallelen zwischen Biofidel-Dummy und Fahrradfahrer erkennen. Wie in **BILD 7** zu erkennen ist, breiten sich die Bruchlinien, gekennzeichnet durch den roten Pfeil, vom Hinterhauptbein im Sinne eines Biegungs- und Bertsungsbruchs aus. Die durch den grünen Pfeil gekennzeichnete, abgeflachte Fläche ist allerdings konstruktionsbedingt und darf nicht mit einer Verdichtung und Abflachung des Knochenersatzmaterials durch den stumpfen Aufprall verwechselt werden.

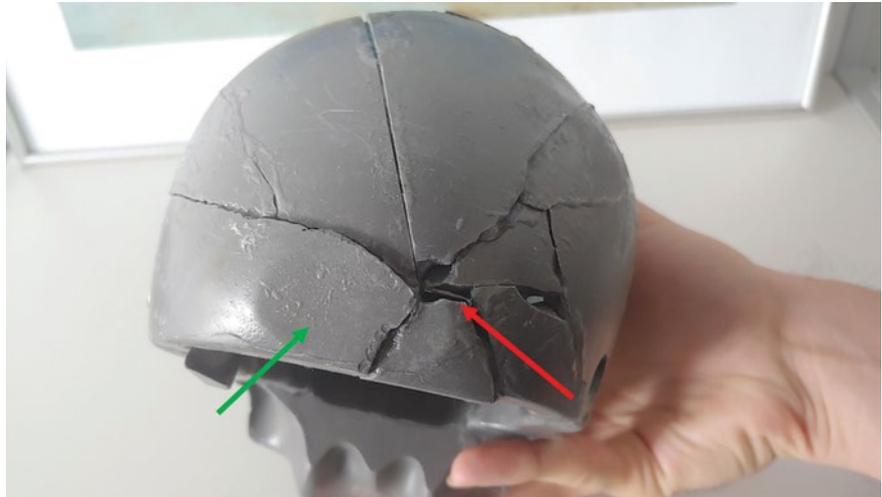
BILD 7: Zusammengesetzter Schädel des Biofidel-Dummys aus dem 60-km/h-Crashversuch; Der rote Pfeil zeigt das Bruchzentrum, der grüne Pfeil eine konstruktionsbedingte abgeflachte Fläche, die nicht mit einer Verdichtung und Abflachung des Knochenersatzmaterials durch den stumpfen Aufprall verwechselt werden darf

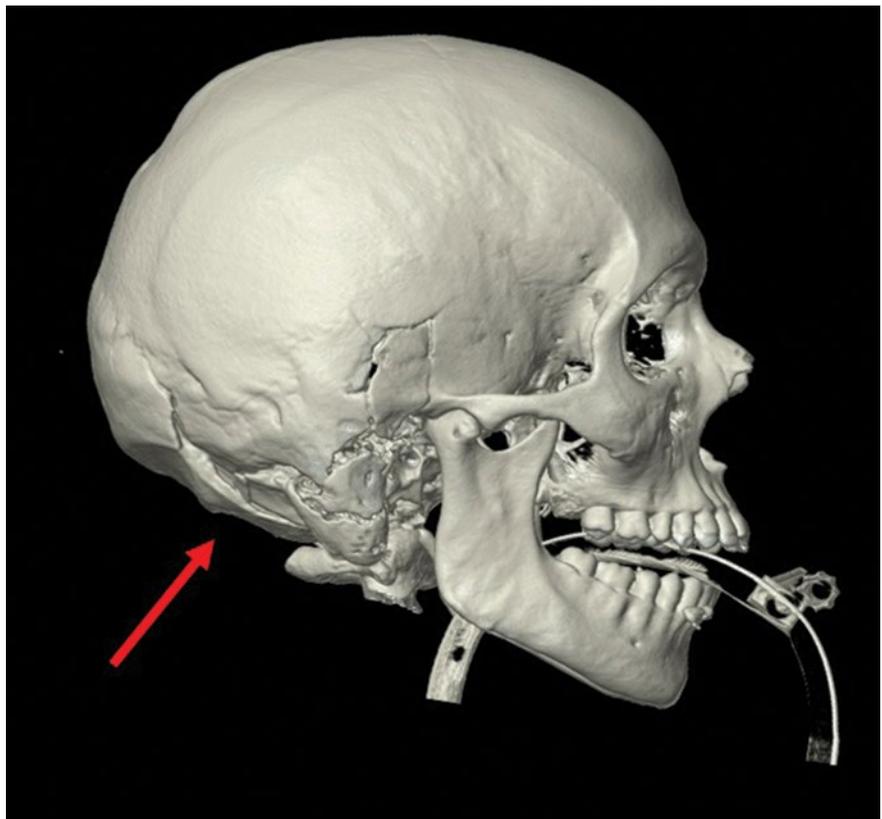
Ähnliches ist auch bei dem Schädel des Fahrradfahrers, wie in **BILD 8** gezeigt, aufgetreten. Das Schädelhirntrauma des Fahrradfahrers betreffend dürften sowohl ein Anprall- als auch

BILD 8: Visualisierung des gebrochenen Schädels des Fahrradfahrers in einer 3D PMCT-basierten Volumengrafik-Rekonstruktion; der rote Pfeil zeigt das Bruchzentrum

ein Hyperextensionsmechanismus zugrunde gelegen haben. Ersterer aufgrund der Kopfschwarteneinblutung am Hinterhaupt und Letzterer aufgrund des Ringbruchs der Schädelbasis. Ähnliches findet sich auch beim Biofidel-Dummy wieder.

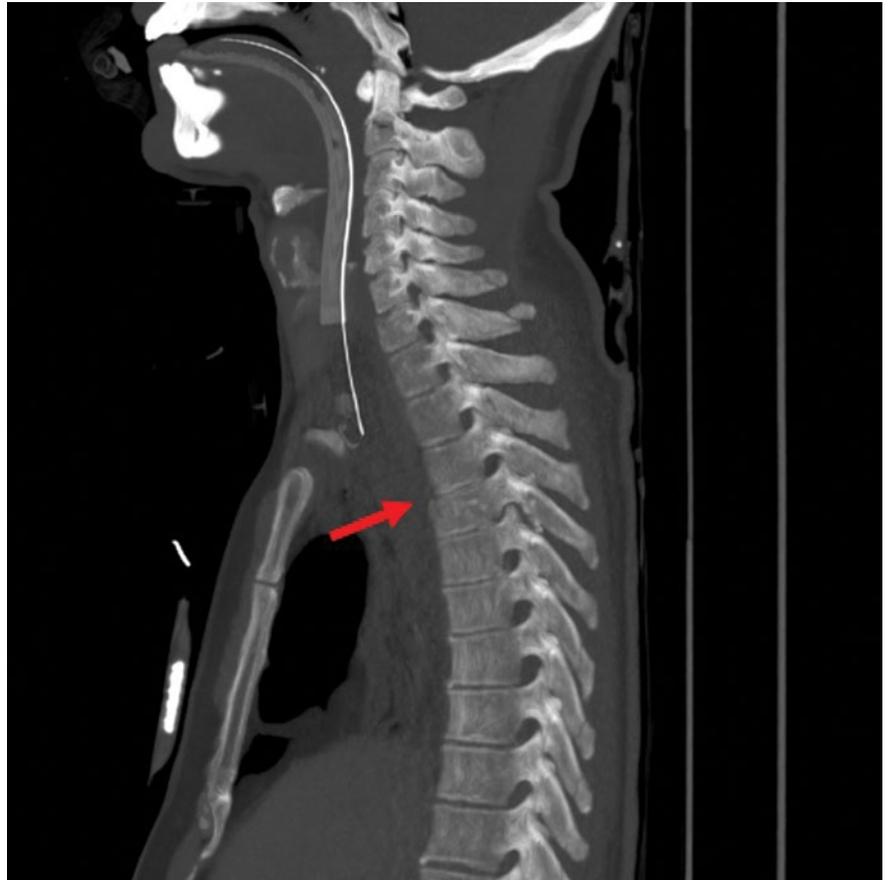
Das **BILD 9** zeigt die Fraktur der Wirbelsäule des Fahrradfahrers, während **BILD 10** die korrespondierende Beschädigung des Biofidel-Dummys darstellt. Der Biofidel-Dummy aus dem 60-km/h-Crashversuch erlitt zwar mit Frakturen vergleichbare Beschädigungen

BILD 9: Fraktur der Wirbelsäule des Fahrradfahrers in einer 2D-koronalen PMCT-basierten Rekonstruktion

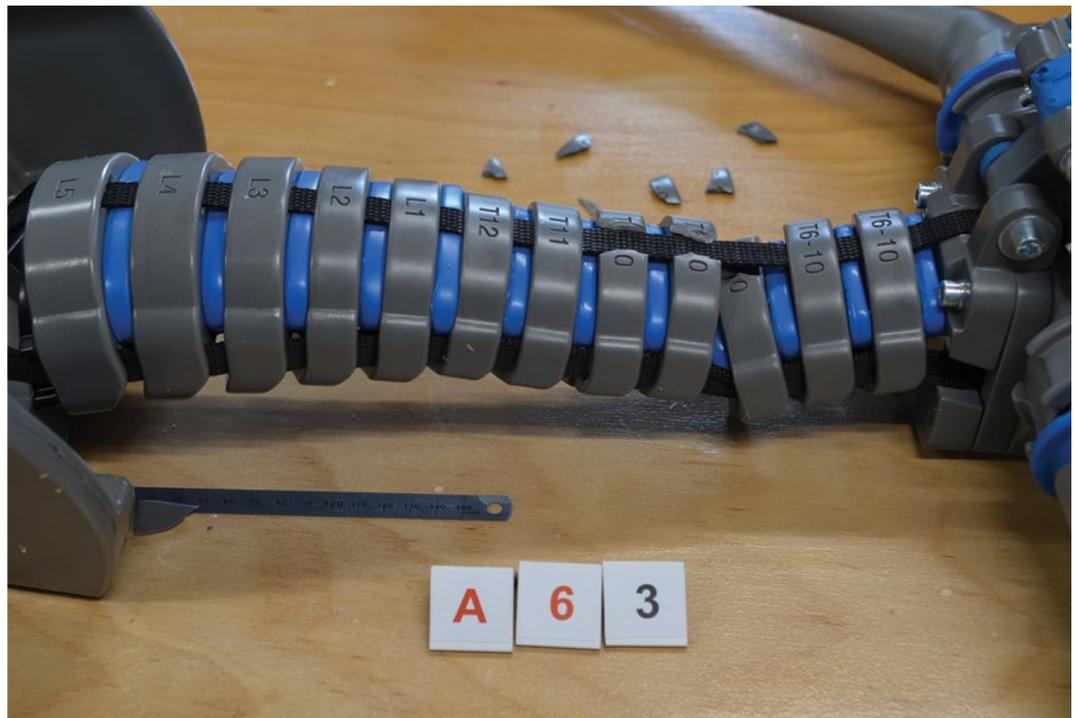
Einige Beschädigungen der Wirbelsäule des Biofidel-Dummys aus dem 60-km/h-Crashversuch deuten auf Hyperextension als zugrundeliegenden Mechanismus hin. Die Unterblutungen des vorderen Längsbandes der Lendenwirbelsäule, die Einblutungen der Halsweichteile angrenzend an die Schlüsselbeine, die Fraktur der Wirbelsäule in Verbindung mit den Abbrüchen der Dornfortsätze sowie die querverlaufenden Einrisse der Gefäßwandinnenschichten der Halsschlagadern sprechen bei dem Fahrradfahrer ebenfalls für eine Hyperextension des Rumpfes und des Halses als zugrundeliegenden Verletzungsmechanismus.

BILD 10: Beschädigung der Wirbelsäule des Biofidel-Dummys aus dem 60-km/h-Crashversuch
FIGURE 10: Damages to the spinal column of the Biofidelic Dummy from the 60 km/h crashtest
