Lebensretter als Nebenjob

Unterfahrerschutz: Ein Palettenstaukasten unterm Trailer steht für Ordnung und System. Er kann aber auch verhindern, dass Autos bei Unfällen unter den Lkw rutschen. Das zeigt ein Crashtest an einem Produkt aus dem Hause HS-Schoch.

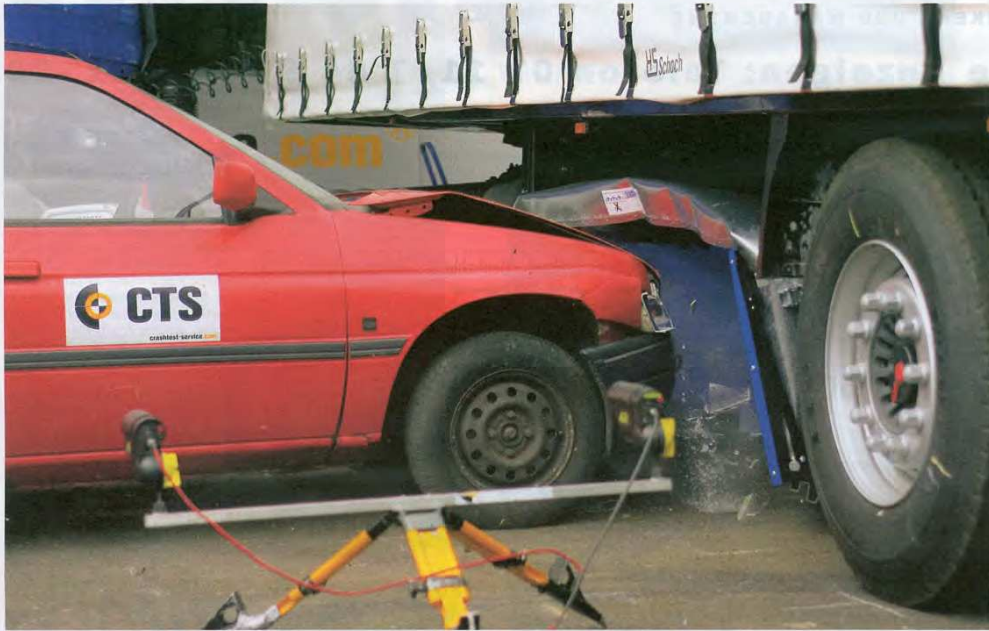
Die Insassen hätten den Crash überlebt. Der Palettenstaukasten fungiert als Knautschzone und nimmt einen großen Teil der Energie auf.

Die erste Bestandsaufnahme ergibt, dass der Ford die Karambolage erstaunlich gut überstanden hat. Die Vorderseite weist fast keine Verformungen auf – der Palettenstaukasten fungiert offenbar als Knautschzone und nimmt einen großen Teil der Aufprallenergie auf. Auch die Paletten im Inneren der Kästen übernehmen einen Teil der Energie und reduzieren die Geschwindigkeit des kollidierenden Testwagens.

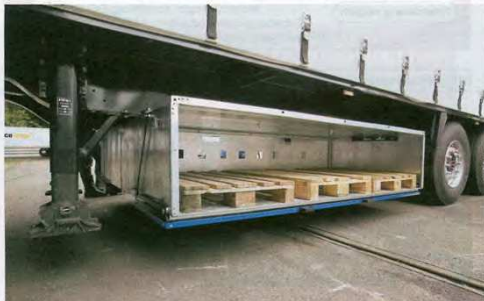
Der PK2000 Evolution vor der Kollision mit dem Ford Escort.

Der Testkandidat ist exakt nach den Vorgaben der Bedienungsanleitung an einem Auflieger montiert. Das System besteht aus zwei Behältern, die auf der rechten und linken Seite eines Aufliegers mit je acht Befestigungsteilen am Rahmen fixiert sind. Im ersten Versuch werden die Staukästen auf bei-

den Seiten mit je sechs Paletten beladen, die dann in zwei Lagen übereinander liegen. Diese Anordnung soll den in der Transportpraxis minimalen Ladezustand simulieren. Der Trailer steht quer zur Fahrschiene in der Versuchsanlage, Testwagen ist ein mittels Seilzuganlage gesteuerter Ford Escort GL.

Der Ford knallt mit Tempo 43 frontal in die Mitte des Palettenstaukastens. Bruchteile von Sekunden später ist ein Resultat bereits offensichtlich: Die Konstruktion hat verhindert, dass der Wagen unter den Trailer rutscht. Die Auswertung der Bilder aus den Filmkameras wird später zeigen, wie sich der Crash im Detail abgespielt hat.

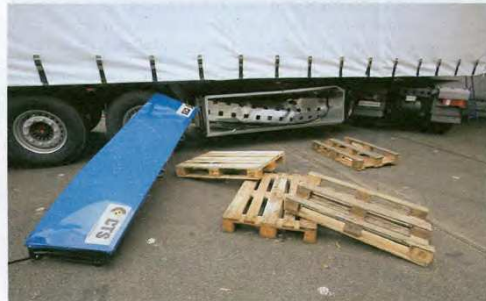
Danach ist der Staukasten deformiert, aber nicht abgebrochen.

Der Wagen prallt auf, der Rahmen des Staukastens faltet sich im vorderen Bereich stark auf. Gleichzeitig schieben sich durch die Wucht des Aufpralls im Inneren der Behälter die Paletten nach hinten durch. Auf der gegenüberliegenden Seite wird der Deckel durch den gewaltigen Druck aufgesprengt, mehrere Paletten rutschen aus dem Kasten auf die Straße.
