# Untersuchungen zu versuchten Tötungsdelikt bei einer Verfolgungsfahrt

## Sachlage:

# Ermittlungsansätze

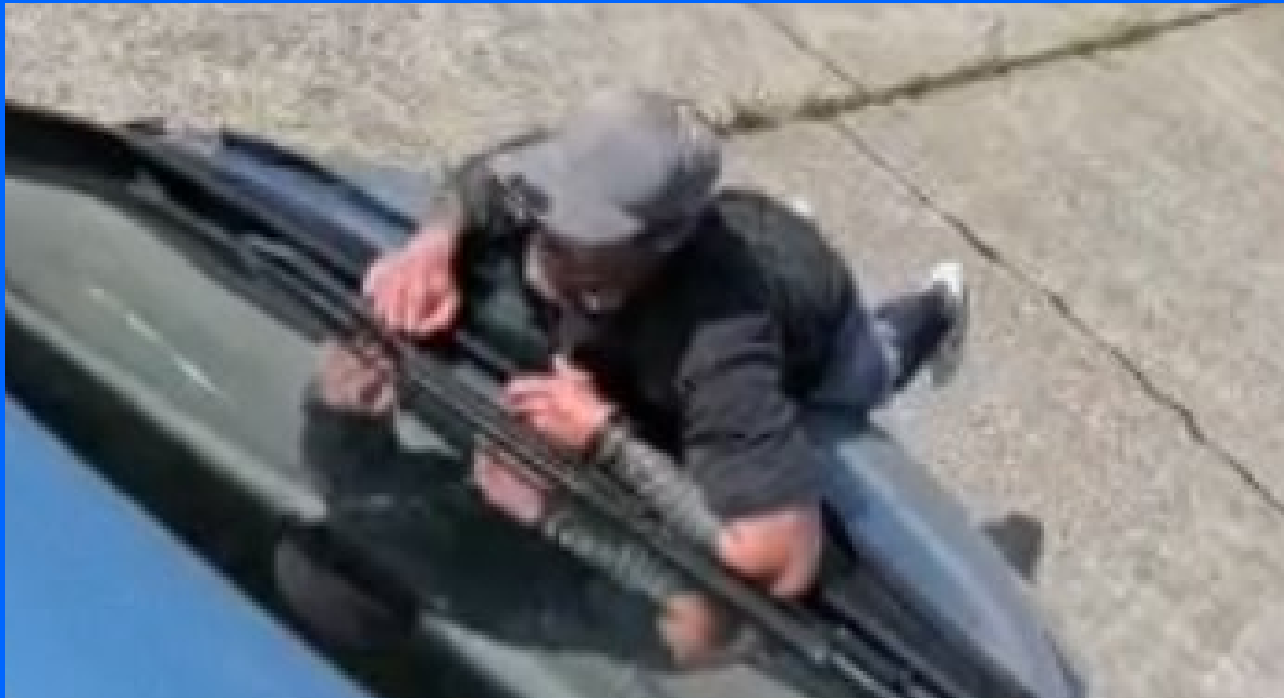
Wie lange kann sich eine männliche Person in der gezeigten Position auf der Motorhaube im Stand festhalten?

Der Beamte: 3 Minuten 20 Sekunden

Männliche Person: 33 Jahre, 82 kg, trainiert: 5 Minuten 14 Sekunden

Problematisch ist die kurze  
Haltekante  
an der Motorhaube

Das Hochziehen der Beine ist dabei  
noch deutlich anstrenger!

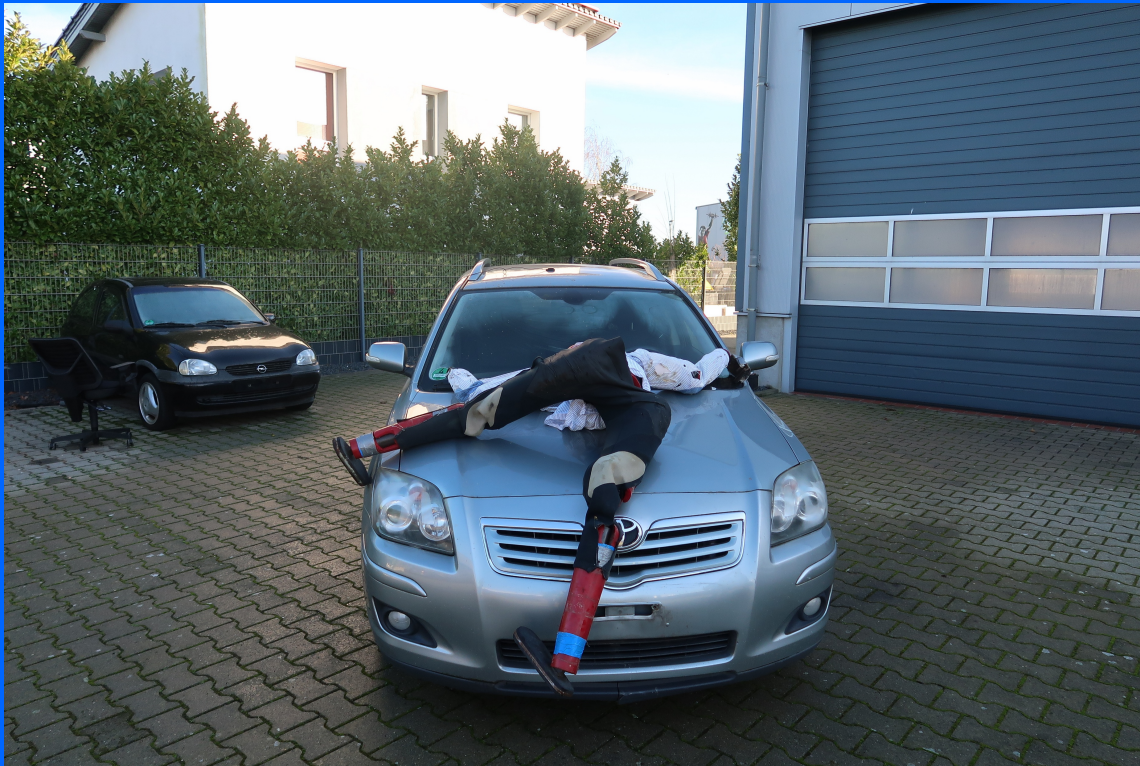
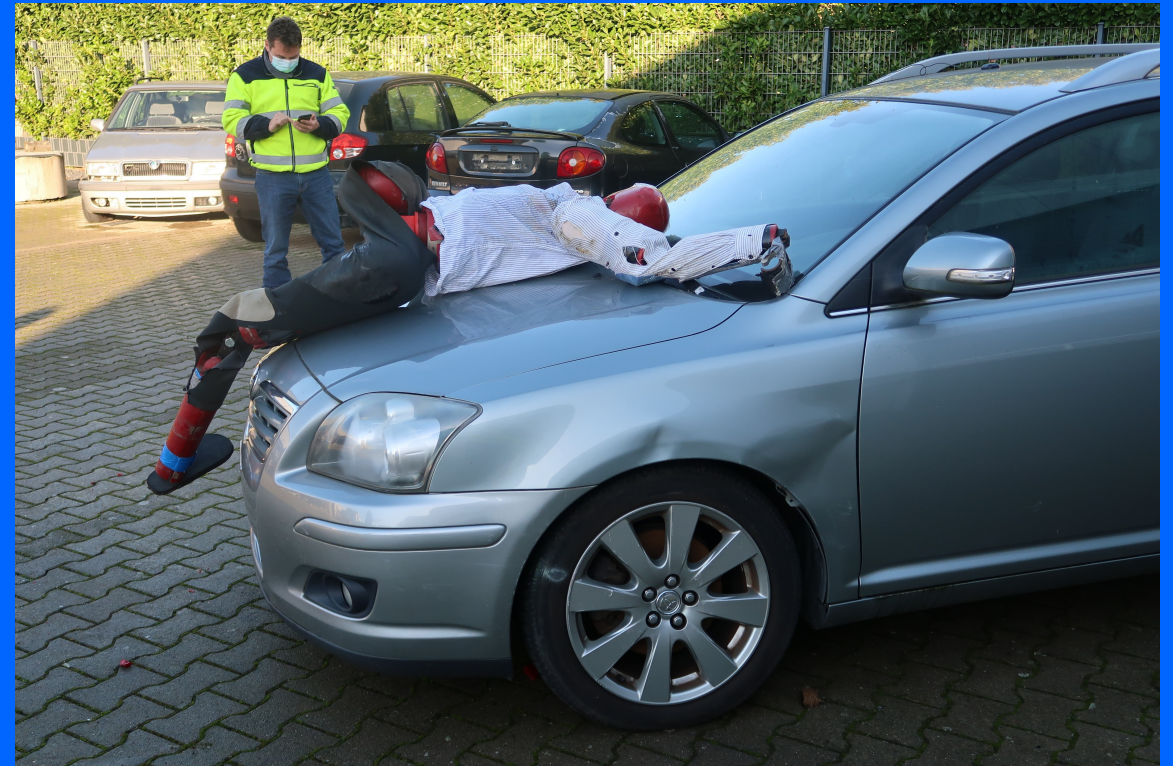
Was passiert, wenn sich die Person bei einer Vollbremsung nicht mehr halten kann und von der Motorhaube abrutscht?

NAMI Dummi lässt keine Befestigung zu – zu steif – etc.

Versuch aus 2021 – 31 km/h

Ergebnis:

Abwurfphase des Dummi unrealistisch und viel zu steif

Aufprall vom Kopf auf den Asphalt

Keine konkreten Feststellungen zu weiteren Verletzungen

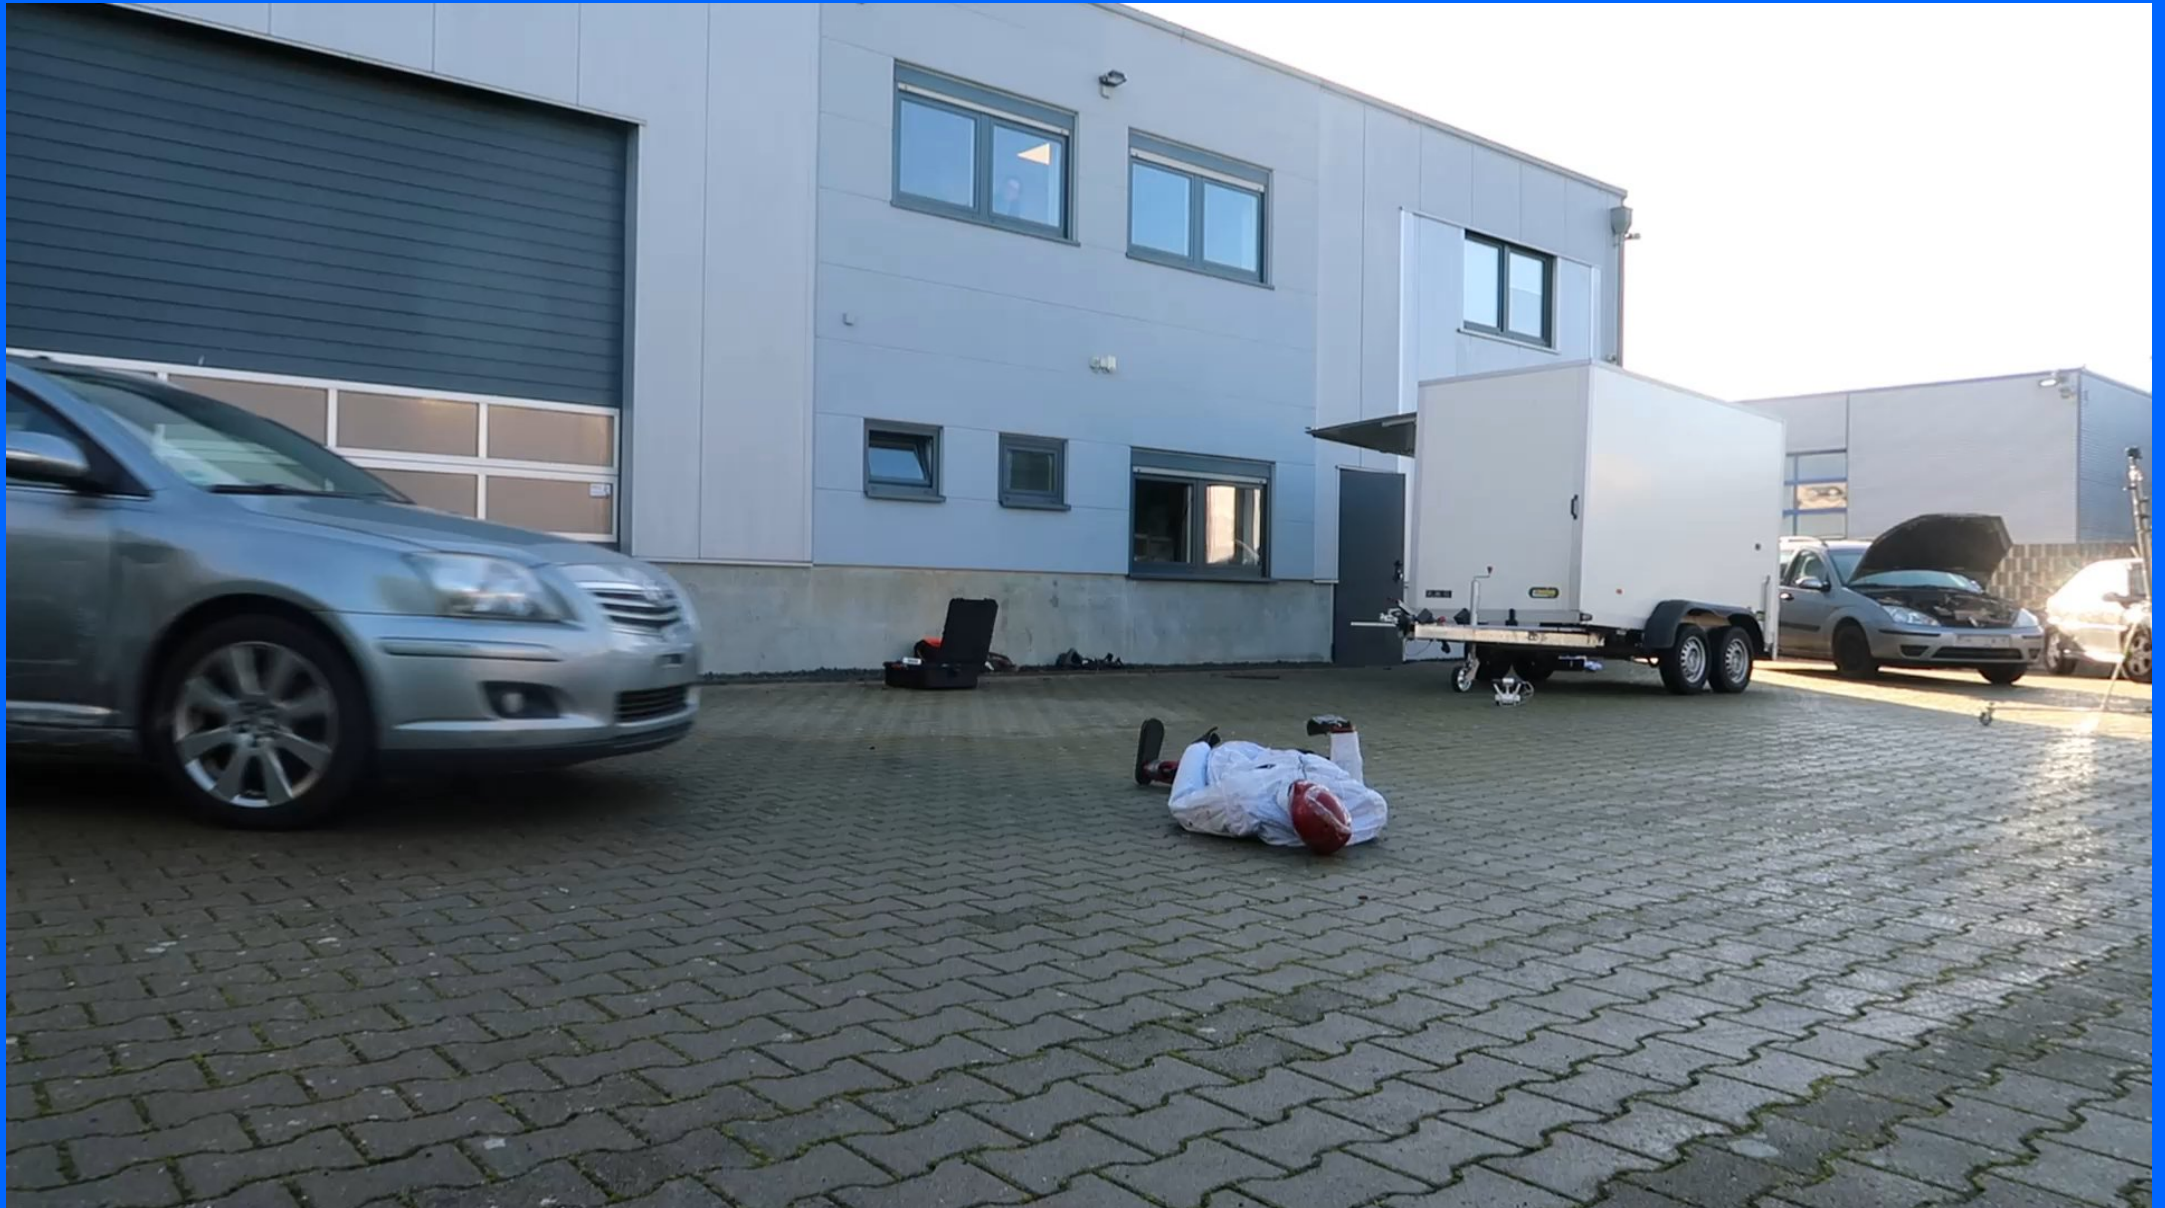
## Überrollen nach Abwurf

## Ergebnis

Am Boden liegende Person kann durch Anfahren aus dem Stand überfahren werden

Feststellungen zum Verletzungsgrad nicht konkret nachweisbar

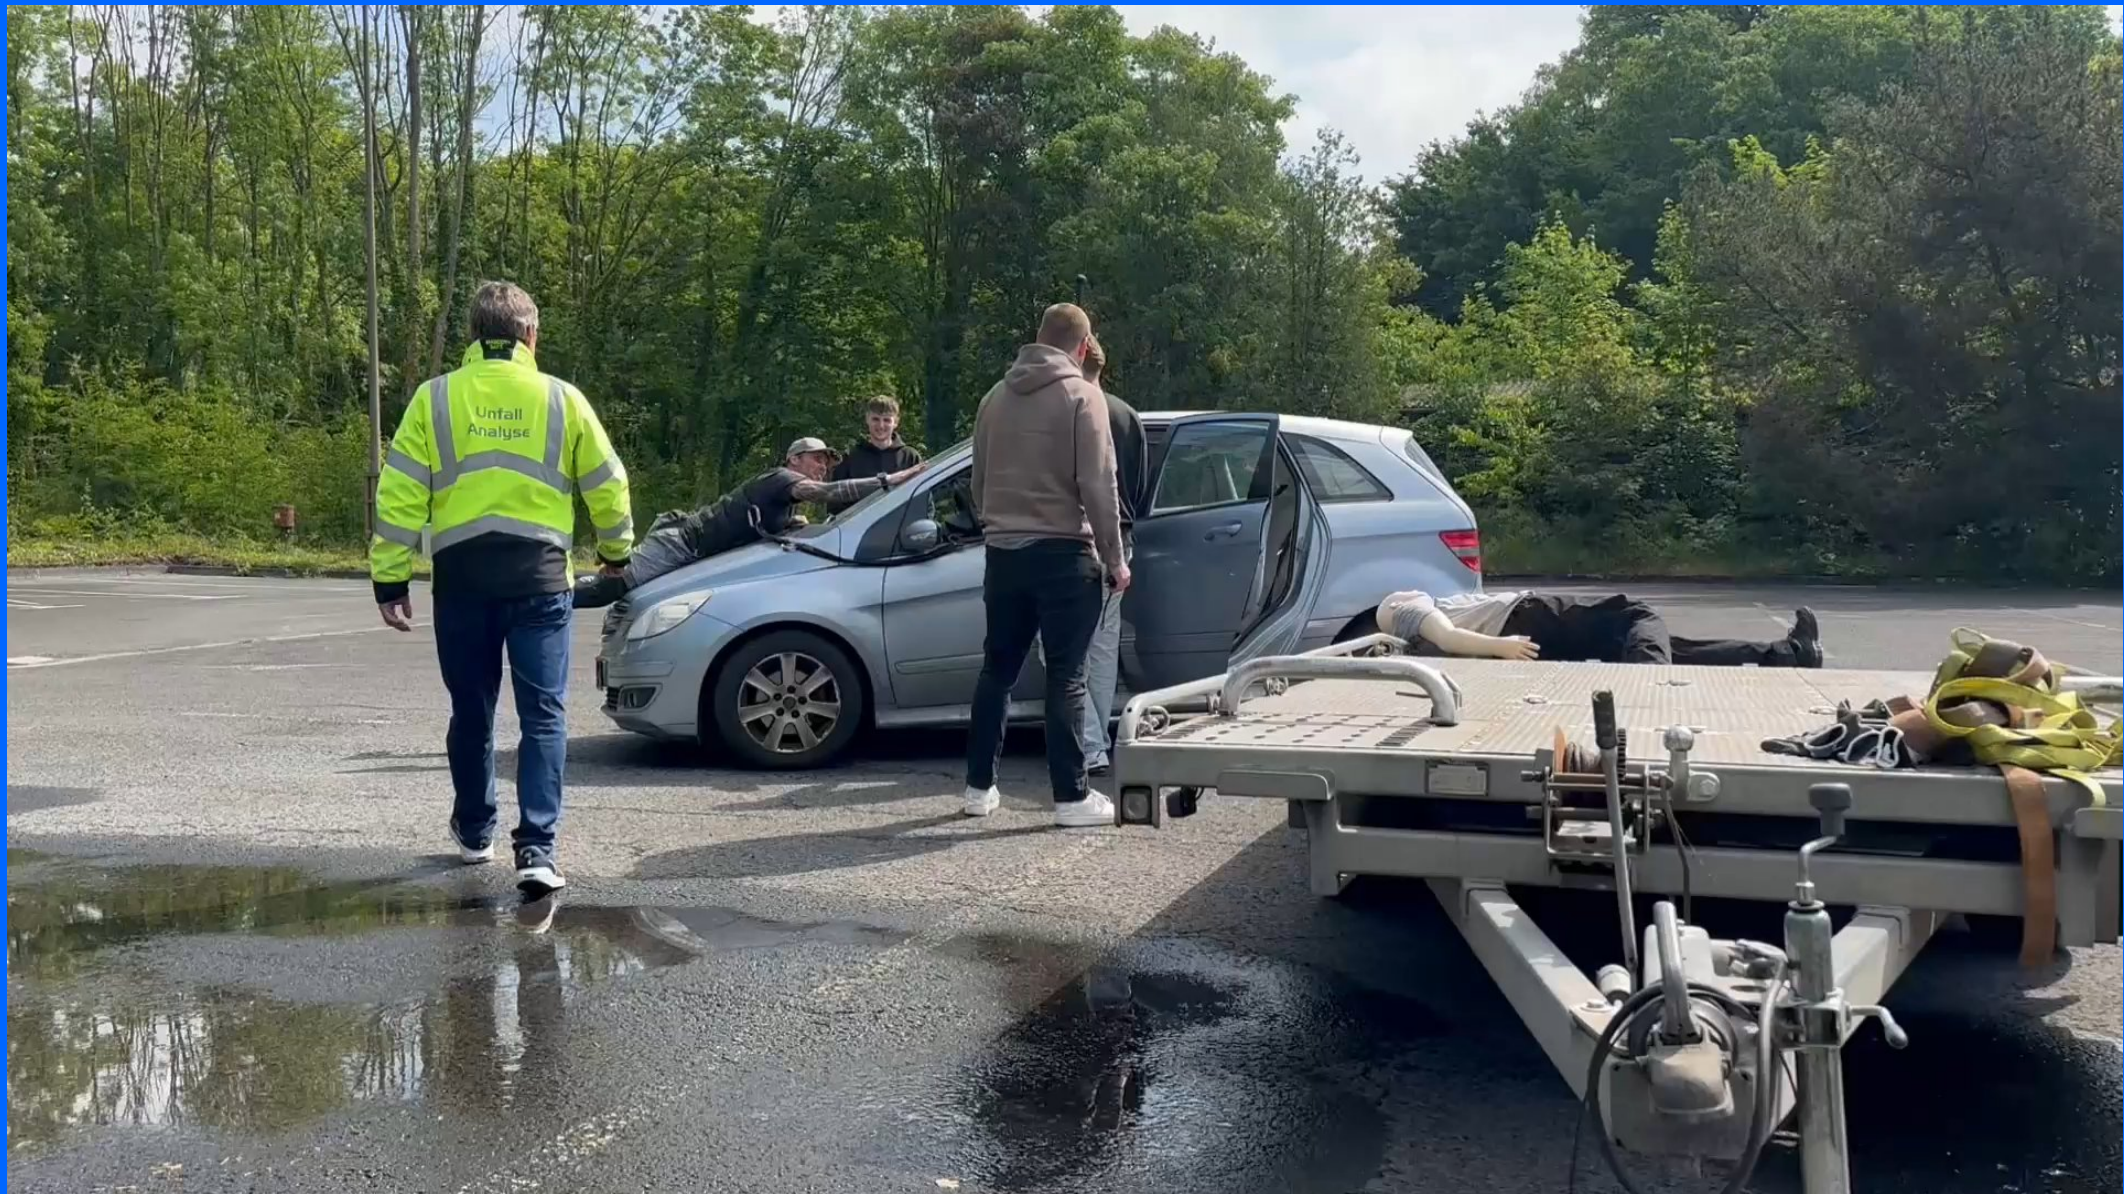
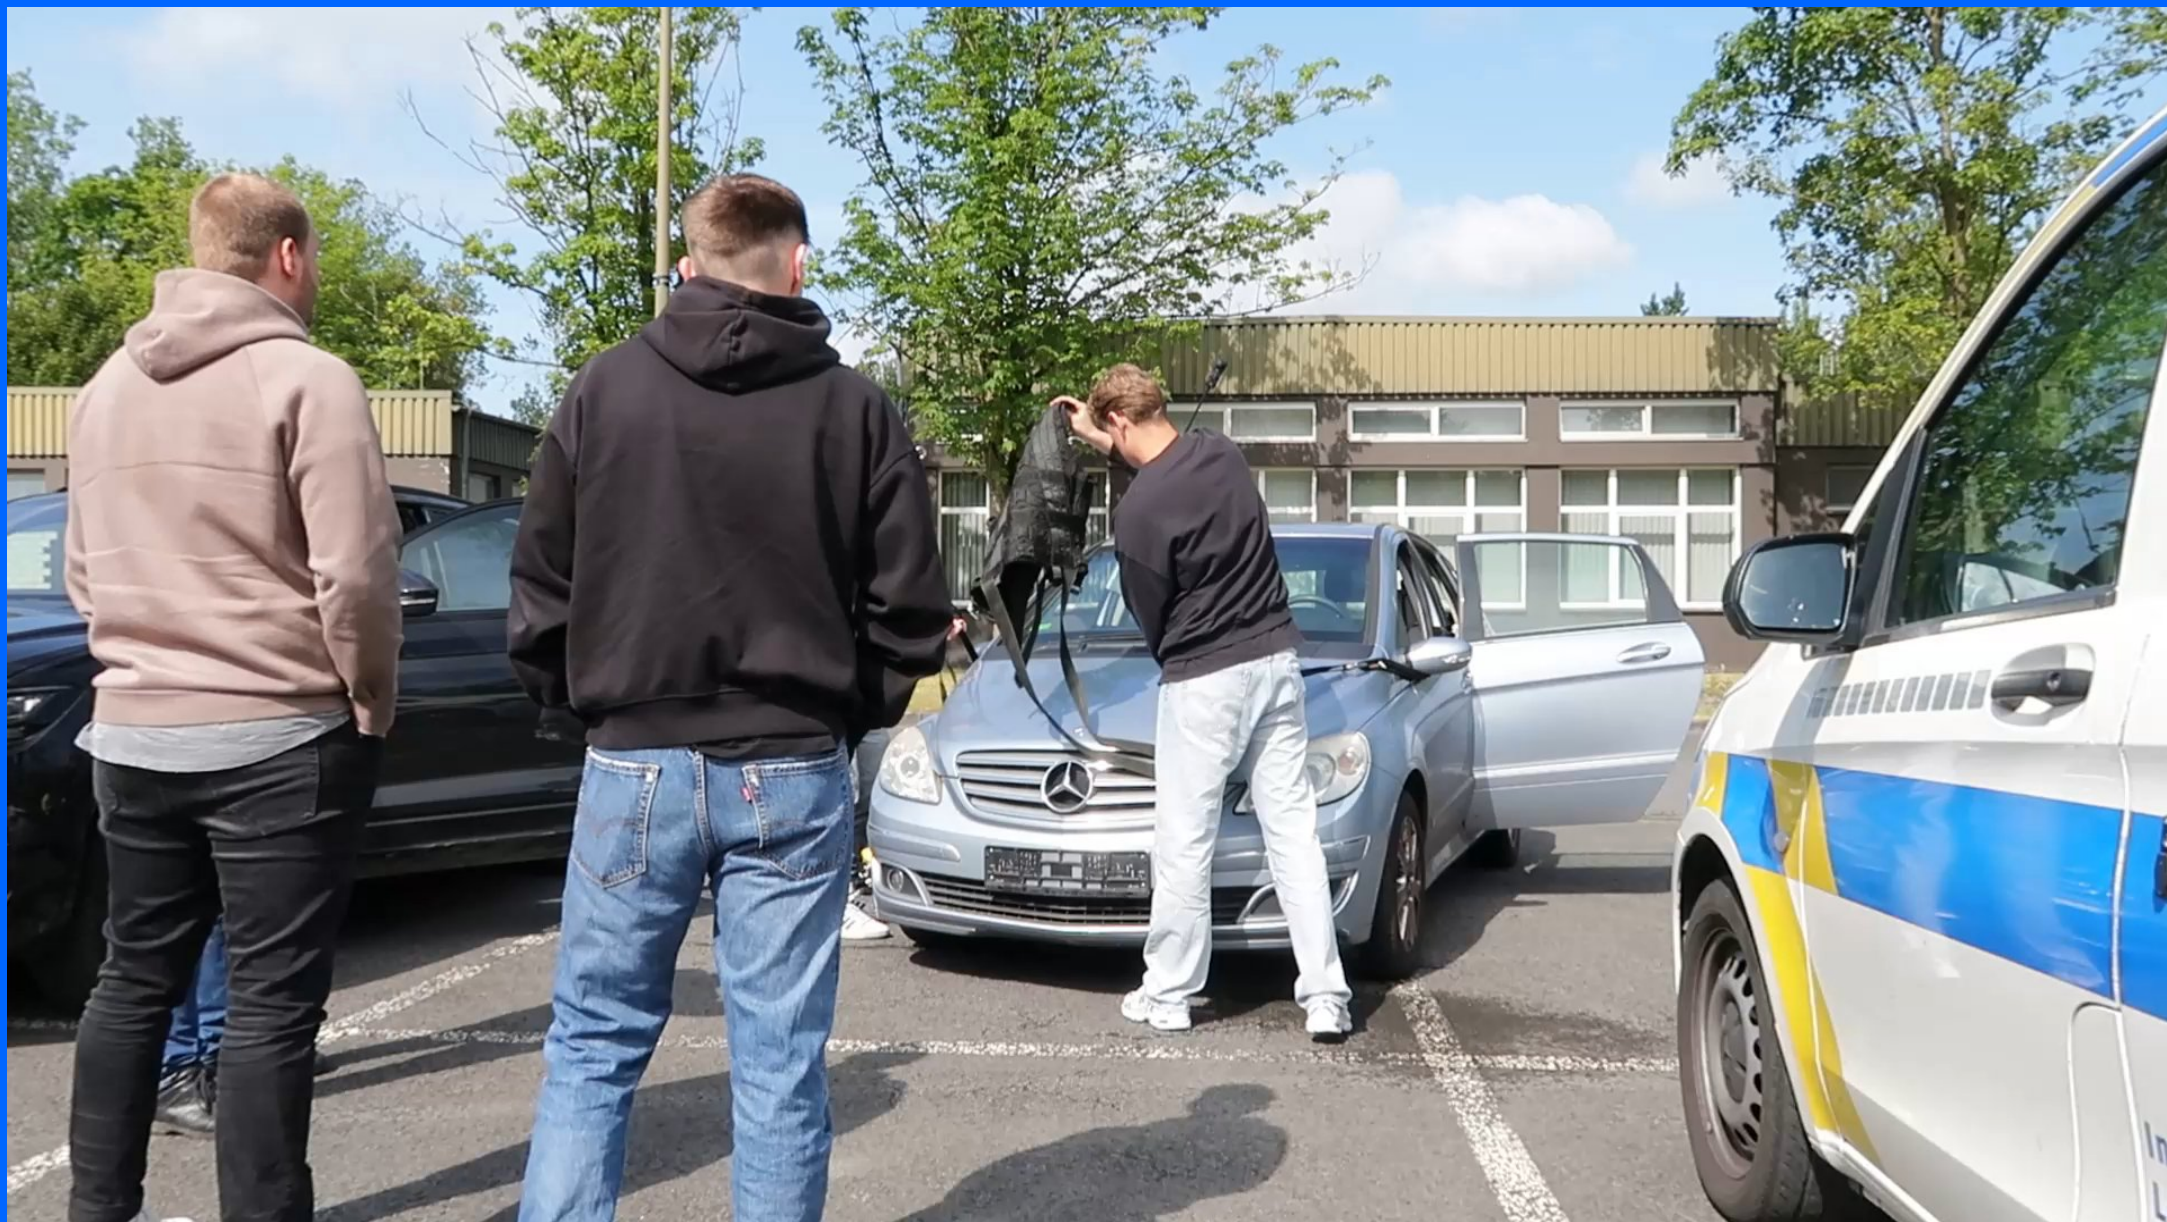
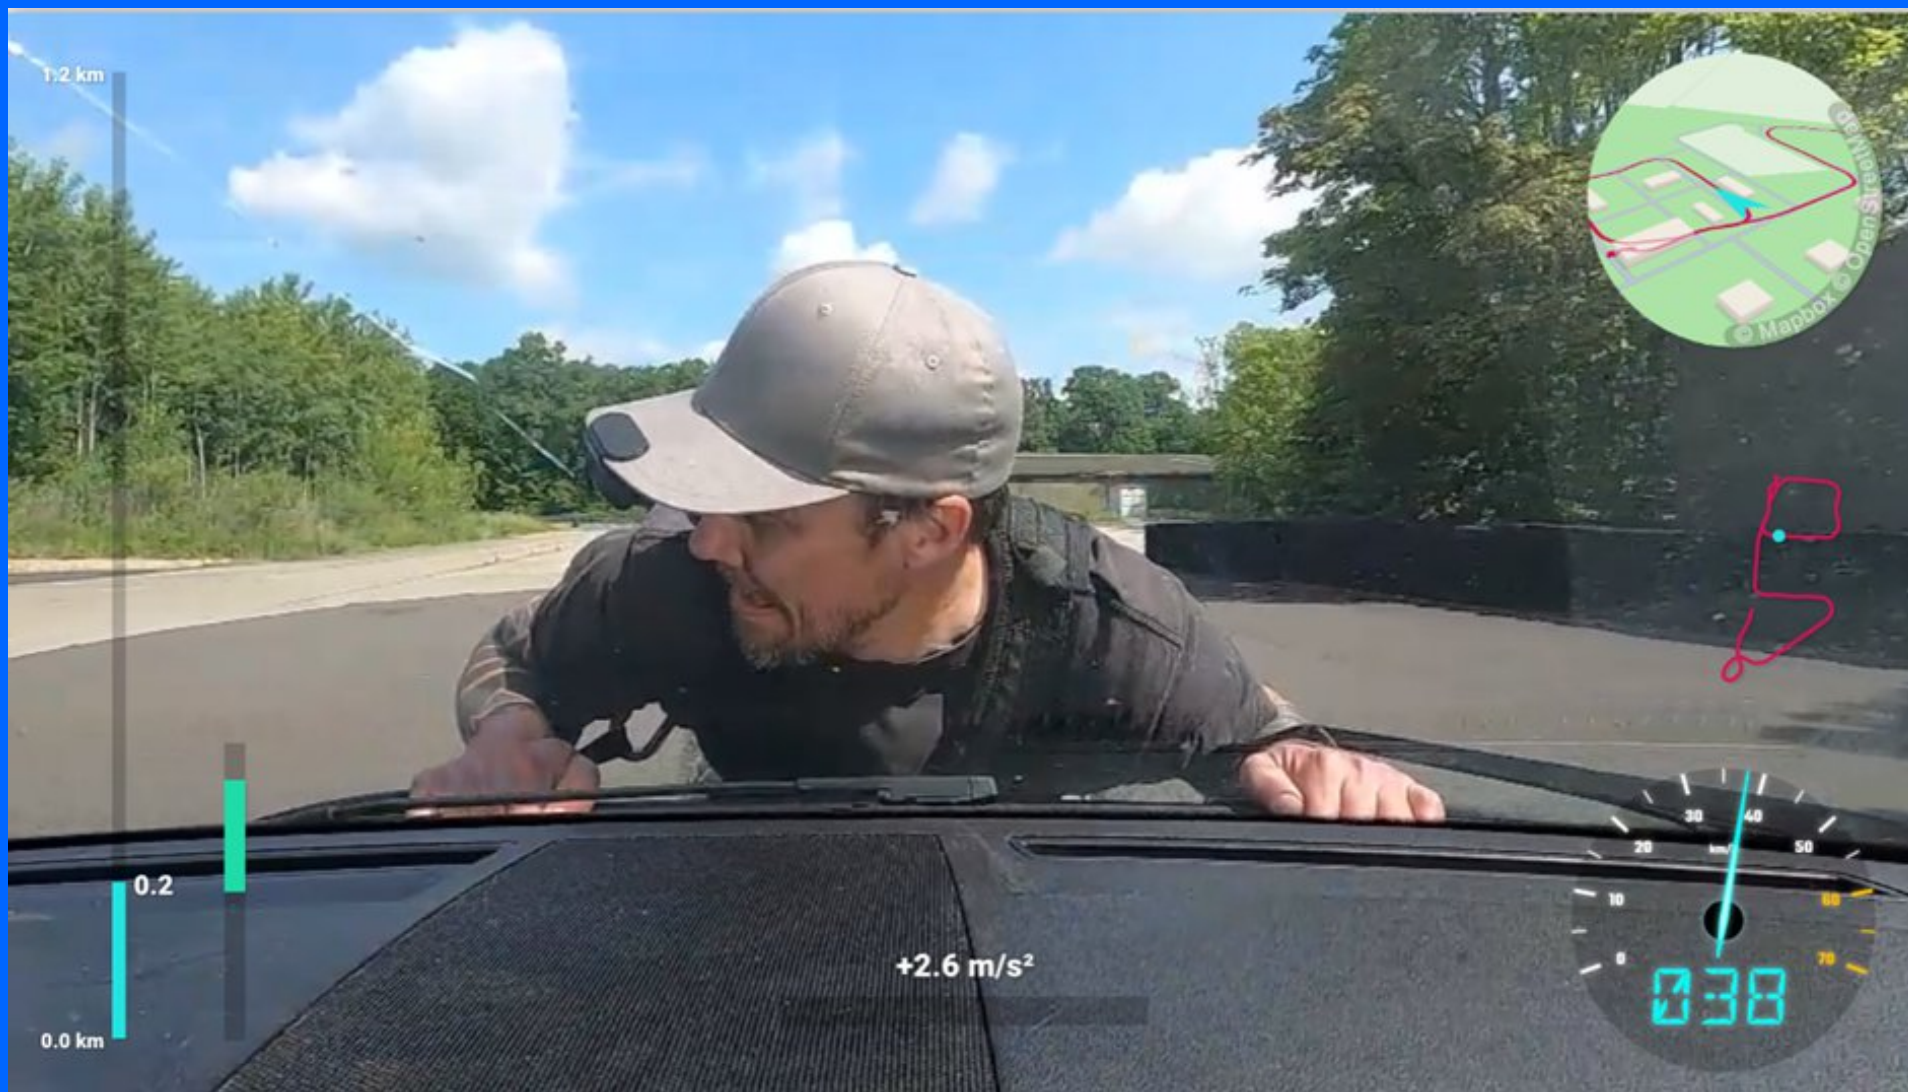
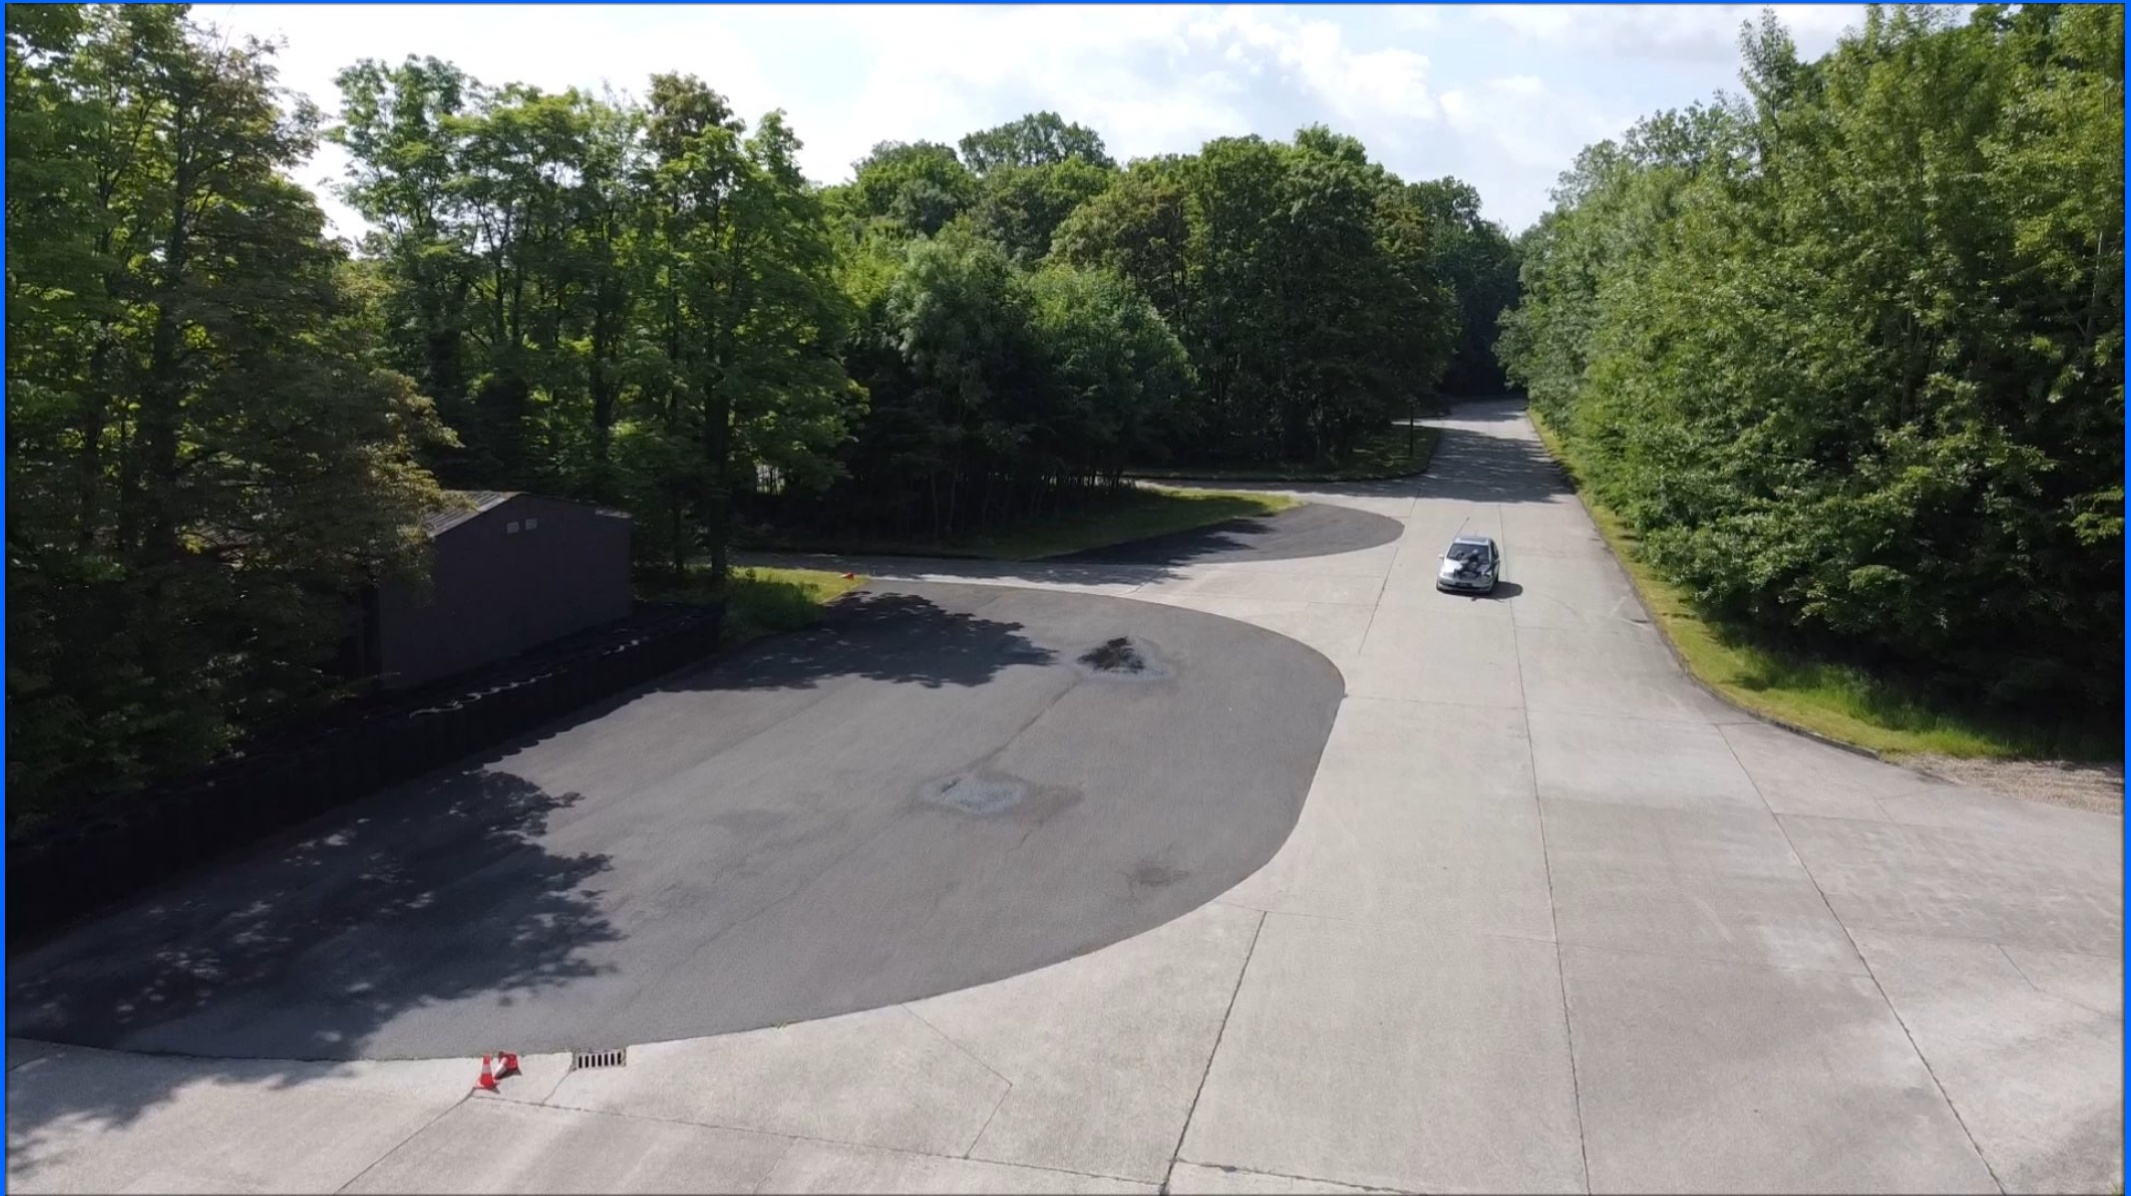
Nach etwa 4 Minuten lässt die Kraft nach!

Taubheitsgefühl in den Fingern

Durch die Fliehkräfte werden die Beine seitlich geschleudert

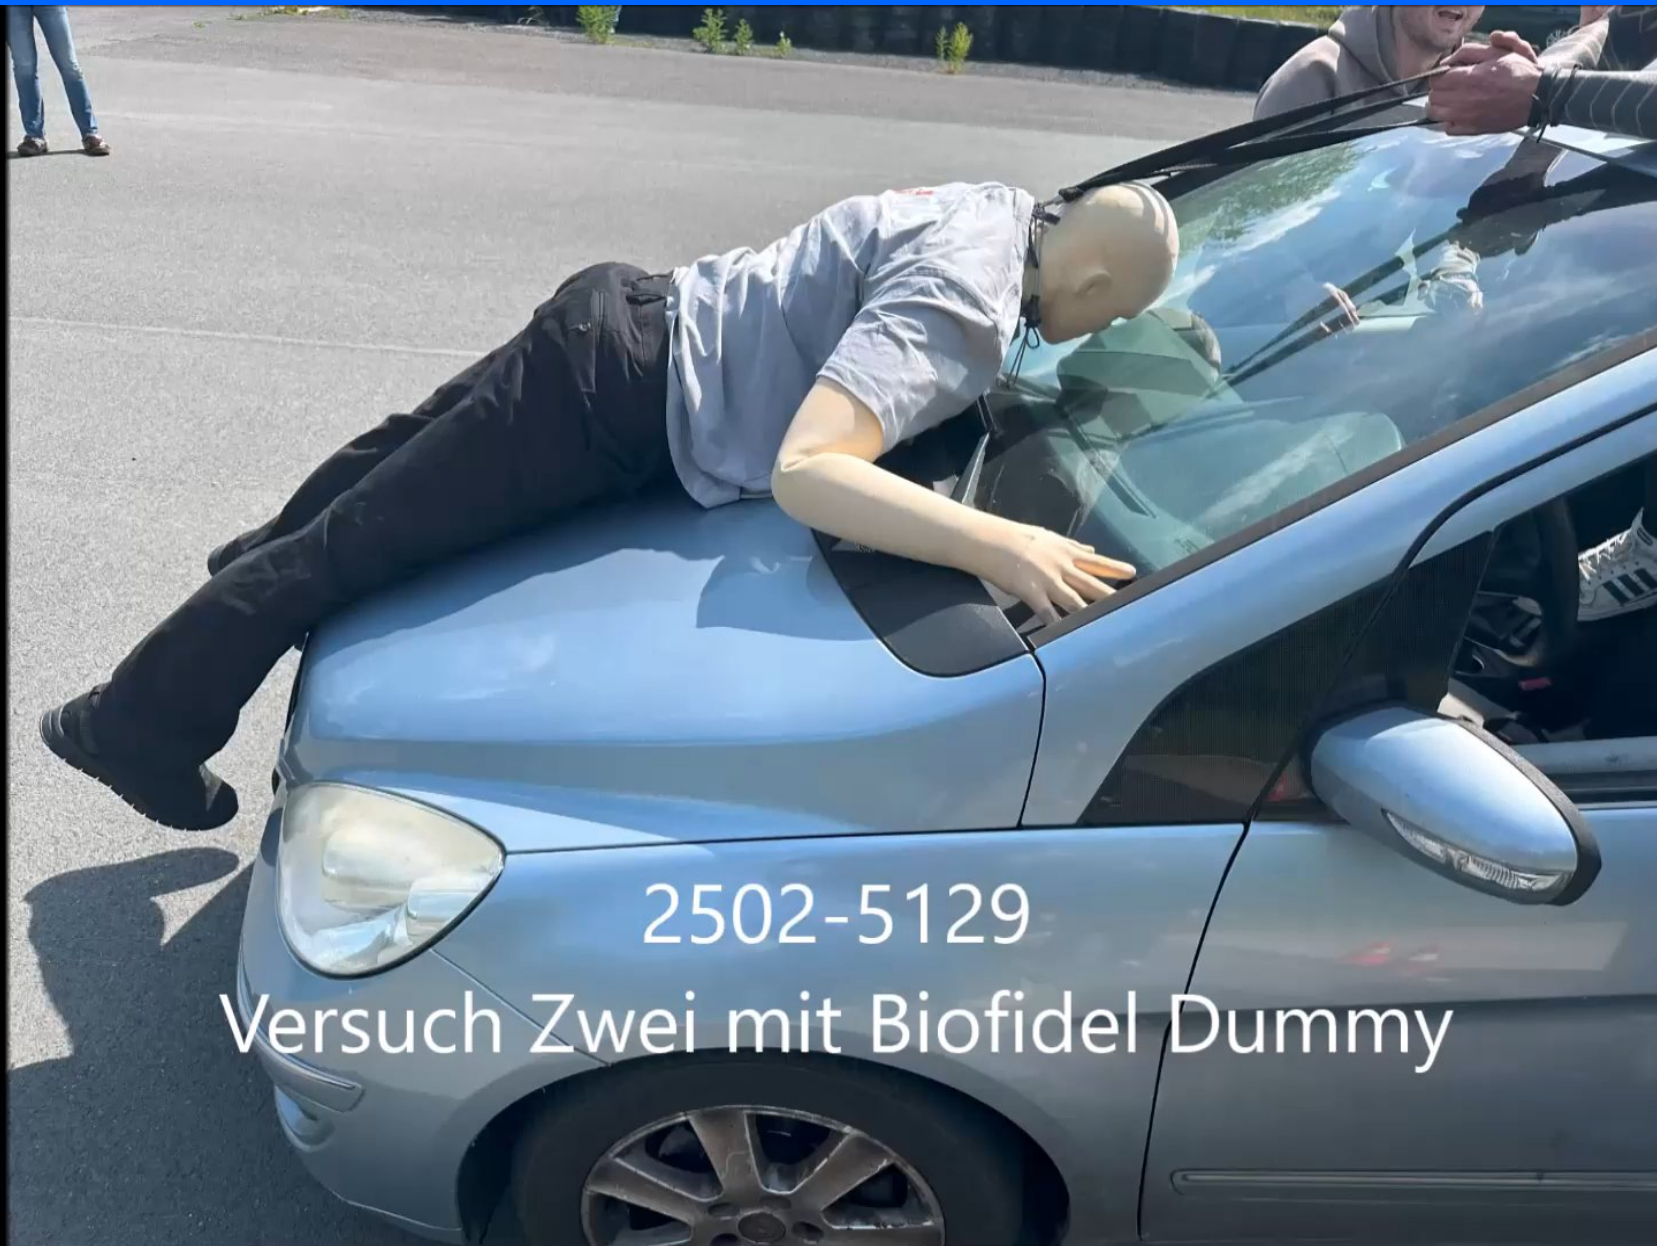
2502-5129  
Versuch Zwei mit Biofidel Dummy

Die Verletzungen bei einem Sturz wurden zusätzlich mittels eines weiteren Versuches untersucht. Hierzu wurde ein Biofidel-Dummy verwendet. Der Dummy zeigt mehrere Verletzungen auf, die auf erhebliche Krafteinwirkungen zurückzuführen sind.

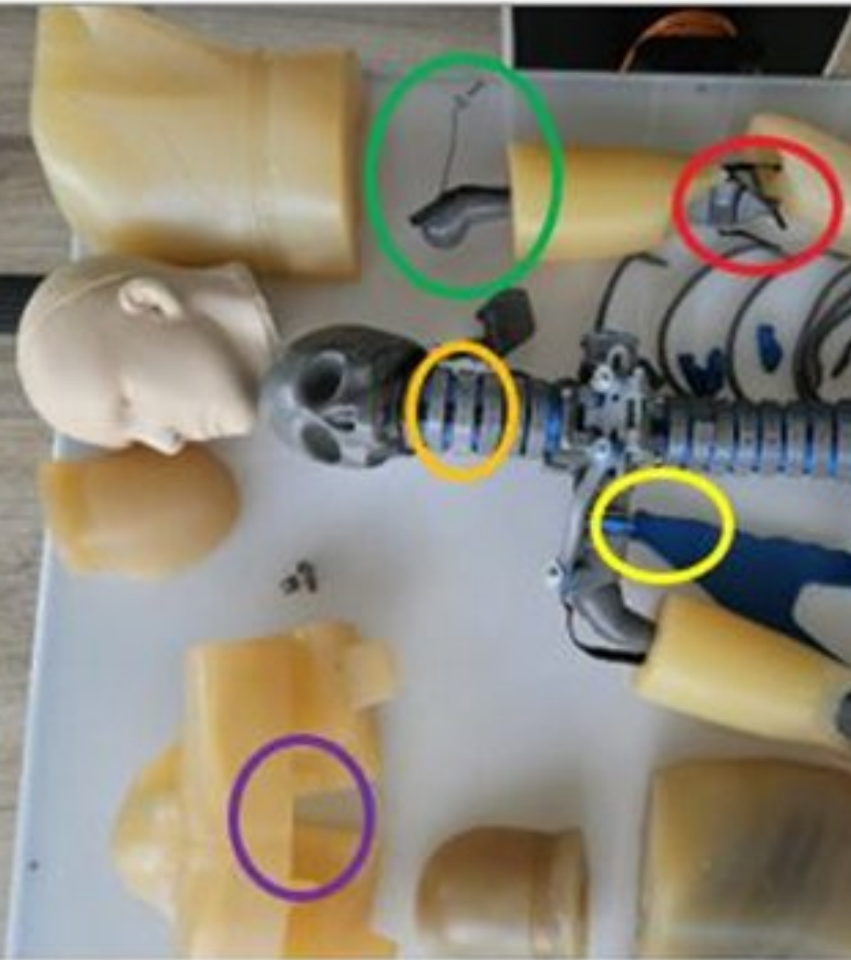
Skelett des Dummy

Insgesamt weisen die Befunde auf einen massiven Anprall auf die linke Schulter mit starker Belastung des oberen Thorax und auf weitere Verletzungsfolgen an Extremitäten und Becken hin.

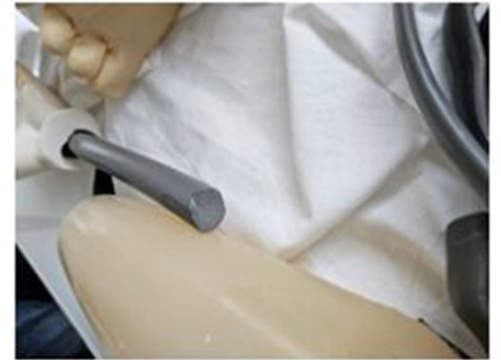
Gebrochener Unterarm

**Roter Kreis:** Der Unterarm ist gebrochen. Anzumerken ist, dass der Unterarm des Dummys nicht aus den beiden Knochen Elle und Speiche besteht, sondern als ein einzelnes Bauteil konstruiert ist, das hier die Elle repräsentiert. Zusätzlich sind Abrisse an den Bändern vorliegend.

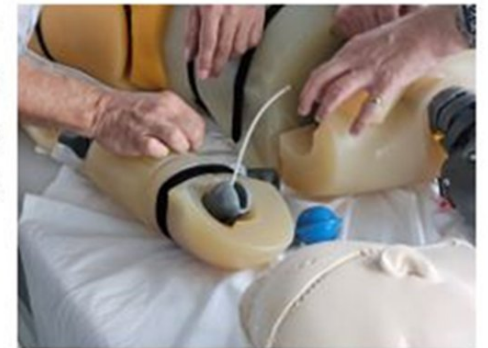
Abriss Bänder Schultergelenk

**Grüner Kreis:** Am Schultergelenk sind die Bänder gerissen. Hier ist auch ein Abriss des Stahlseils zu erkennen, welche den Schulterapparat fixiert. Die Anbindung an den Schulterapparat und das Schlüsselbein sind ebenfalls vollständig abgerissen.

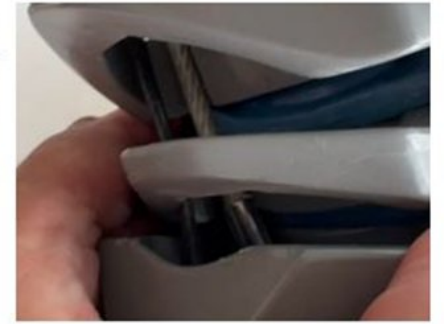
Druckstelle C2 und C3

**Oranger Kreis:** Am Bereich der Halswirbelsäule zeigen sich Druckstellen auf Höhe der Wirbelkörper C2 und C3. Diese entstehen durch ein Überstrecken der Halswirbelsäule.

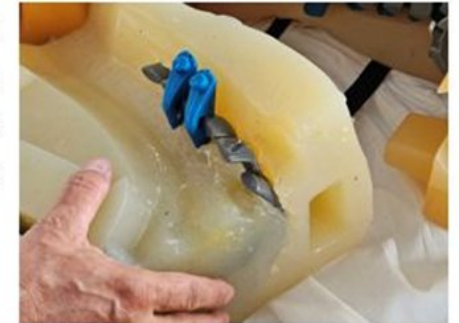
Verletzungen an Rippen und Weichteilen

**Lila Kreis:** Am Thorax sind Verletzungen und Einrisse im Bereich der Weichteile vorliegend. An den Rippen sind zudem Druckstellen sowie Absplitterungen erkennbar. Die Rippen sind nicht gebrochen.

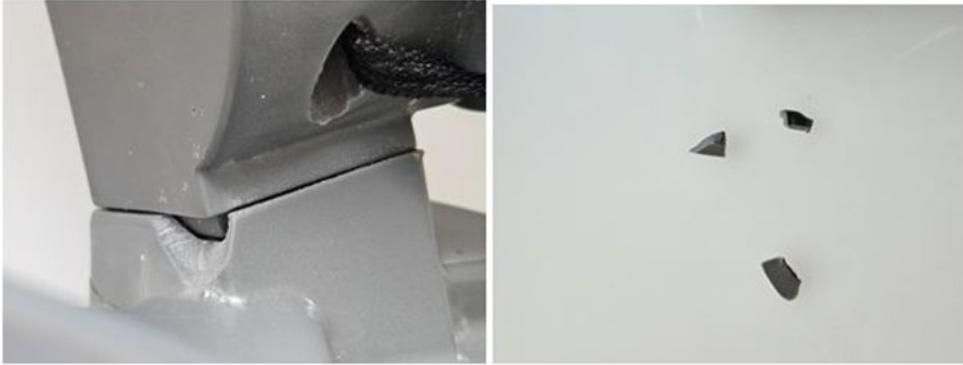
**Weißer Kreis:** Am Beckenring im Bereich der Verbindung zum Steißbein liegt ein Frakturausbruch vor. Hier sind einzelne Fragmente aus der knöchernen Struktur herausgebrochen.

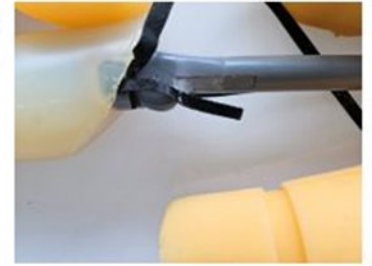
Abriss Außen- und Innenband Kniegelenk

**Schwarzer Kreis:** Am rechten Oberschenkel zeigt sich im Bereich des Kniegelenks ein Abriss sowohl des Außen- als auch des Innenbandes.

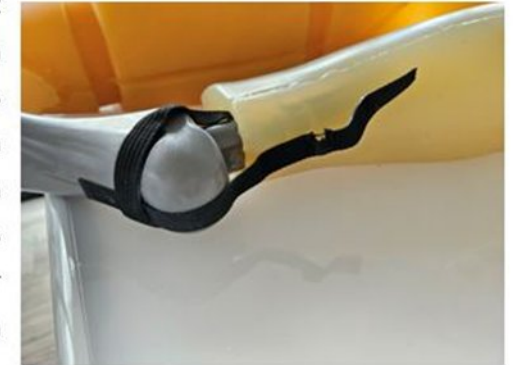
Bänderriss im Bereich des Fußes

**Türkiser Kreis:** Am linken Sprunggelenk liegt ein Bänderriss vor, der durch eine nach ventral gerichtete Überstreckung des Gelenks entstanden ist. Zudem zeigt sich ein Einriss der Achillessehne. Am linken Kniegelenk ist ein Abriss des Außenbandes nachweisbar, begleitet von einer Überstreckung sowie druckbedingten Verletzungen.
