Crashverhalten im Crashvergleich: der neue Biofidel-Dummy

Bei der Rekonstruktion von Pkw-Fußgänger-Unfällen bilden die Fahrzeugbeschädigungen und Fußgängerletzungen wichtige Anhaltspunkte, die erst durch den neuen Biofidel-Dummy realistisch dargestellt werden können.

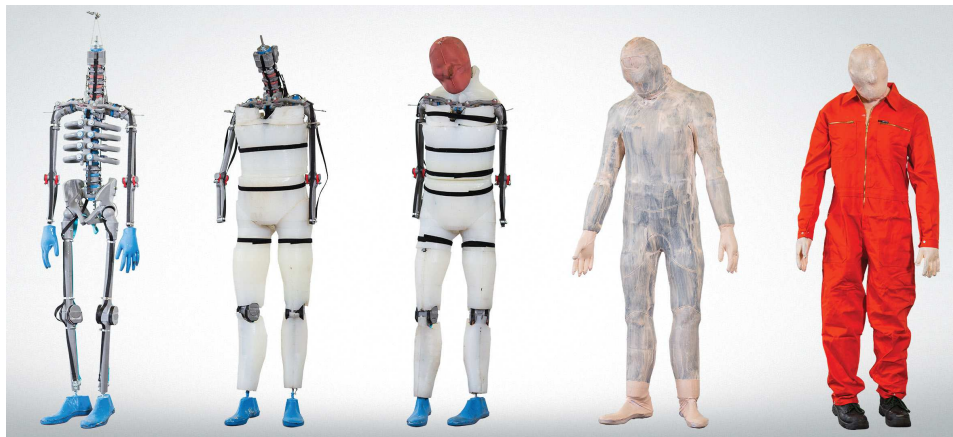
Abb. 2: Fertigungsstufen eines Biofidel-Dummys

Da jeder Dummy in Handarbeit Schritt für Schritt zusammengesetzt wird (siehe **Abb. 2**), ist es ebenfalls möglich, von der Normbauweise des Dummys mit 1,75 m und einem Gewicht von 79 kg abzuweichen und Sonderanfertigungen in Bezug auf Größe und Gewicht vorzunehmen. Die Fertigungsdauer eines normalen Biofidel-Dummys beträgt in etwa 2 Wochen, Sonderanfertigungen lassen sich bereits in bis zu 4 Wochen realisieren. Aufgrund der eigenen Herstellung durch die Firma CTS kann der

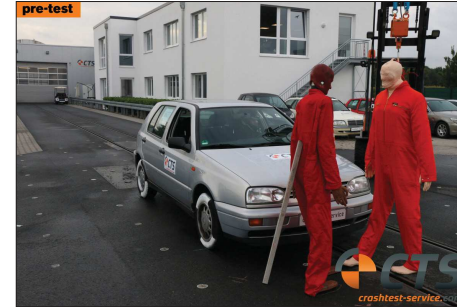
Abb.3: Anstoßkonfiguration: konventioneller Dummy links, Biofidel-Dummy rechts

Um die Unterschiede im Crashverhalten des herkömmlichen Dummys in Stahlbauweise gegenüber dem Biofidel-Dummy sichtbar zu machen, wurde ein Crashversuch durchgeführt, bei dem ein VW Golf III frontal mit einer innerorts üblichen Geschwindigkeit von 50 km/h gleichzeitig mit den beiden Dummys kollidierte. **Abb. 3** zeigt die Anstoßkonfiguration, bei der sich der konventionelle (NAMI-) Dummy in Fahrzeugdraufsicht auf der linken Seite befindet. Der Biofidel-Dummy steht rechts.

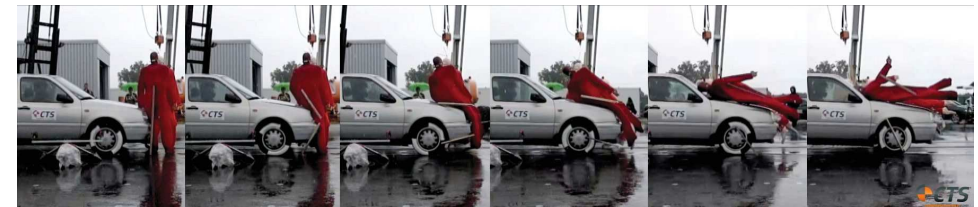
Abb. 4: Bewegungsablauf des NAMI-Dummys im Crashversuch

Die unterschiedlichen Bewegungsabläufe der Dummys während der Kollision, insbesondere beim Aufladen, wurden gesondert gefilmt und in den **Abb. 4** und **Abb. 5** dargestellt. **Abb. 4** zeigt den Bewegungsablauf des konventionellen Dummys. Unmittelbar nach dem Anfahren heben die Beine des Dummys vom Boden ab, ein bei Fußgängerunfällen typisches „Unterziehen“ des Standbeins findet nicht statt. Aufgrund der starren Bauweise des NAMI-Dummys schmiegt sich dieser nicht an die Motorhaube an, sodass dieser annähernd mit gestrecktem Körper mit dem Kopf gegen die Windschutzscheibe des Pkw prallt. Im letzten Bild von **Abb. 4** ist deutlich zu erkennen, dass der Körper des NAMI während des Kopfanpralls einen deutlichen Abstand zur Motorhaube aufweist.

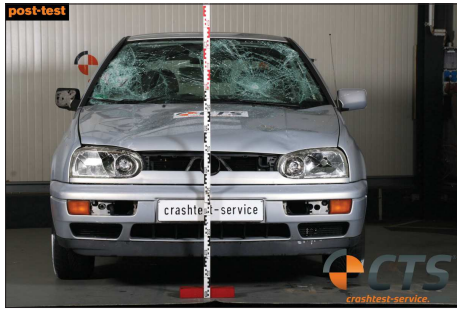
Abb. 6: Draufsicht auf den beschädigten Pkw

Auch der Vergleich des Beschädigungsbildes auf der linken und rechten Seite des Pkw nach der Kollision macht die realistischere Unfalldarstellung durch den Biofidel-Dummy deutlich. In **Abb. 6** ist die Draufsicht auf die Fahrzeugfront des Golf III nach der Kollision gezeigt: Links das Beschädigungsbild durch den NAMI, rechts die Fahrzeugschäden durch den Biofidel-Dummy. Es wird deutlich, dass der Pkw im Kontaktbereich mit dem NAMI deutlich stärker

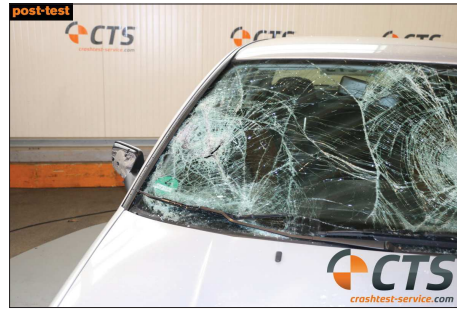
Abb. 7: Bruchbild der Windschutzscheibe

beschädigt wurde. Auch das Bruchbild in der Windschutzscheibe ist auf der linken Seite diffuser und durch die Detailaufnahme in **Abb. 7** ist ersichtlich, dass der NAMI die Scheibe, im Gegensatz zum Biofidel-Dummy, sogar mit dem Kopf durchschlagen hat. Durch das Anschmiegen des Biofidel-Dummy-Körpers bei der Kollision lässt sich im Nachhinein durch die Beschädigung der Motorhaube sogar der Kontakt mit der Hüfte und der Schulter erkennen, siehe **Abb. 8** (rechtes Bild). Beim Anprall des NAMI auf die Motorhaube zeigt sich nur eine großflächige Beschädigung, die zudem eine Vielzahl von Kratzspuren aufweist, die bei realen Fußgängerunfällen so nicht vorkommen (**Abb. 8**, linkes Bild).
