Pkw-Beschädigungen und Längswurfweiten bei Verwendung von Biofidel-Dummys und konventionellen Dummys im Vergleich

Von Annika Kortmann, Tim Hoger *

Vehicle damage and longitudinal throw distances in crash tests with a biofidelic dummy compared with conventional dummies

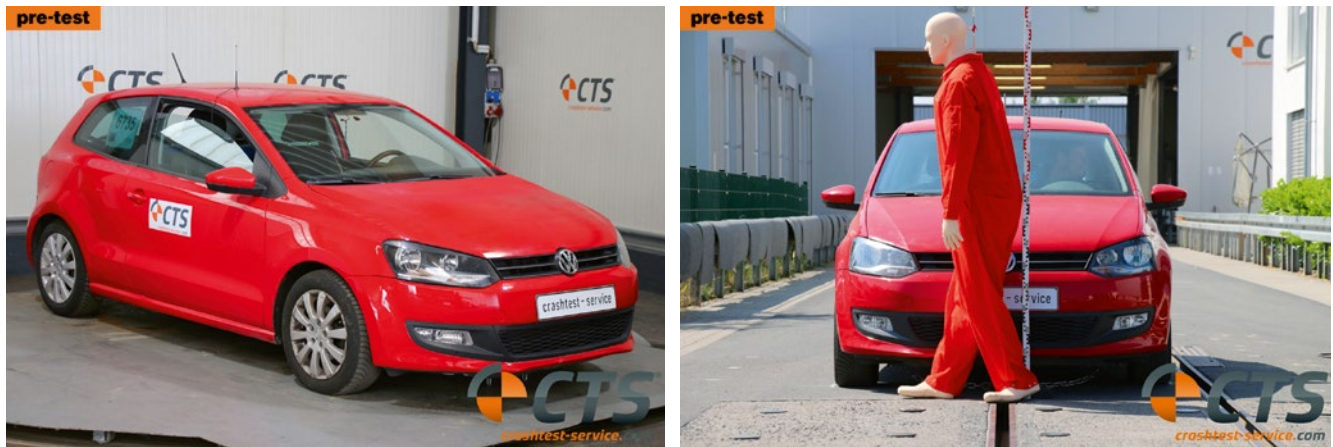
BILD 1: Crashfahrzeug VW Polo 6R (links) und Anstoßsituation mit Biofidel-Dummy (rechts) für die durchgeführte Crashserie
FIGURE 1: Crash test vehicle VW Polo 6R (left) and impact situation with a biofidelic dummy (right) for the crash series performed

Es wurde eine Crashserie mit verschiedenen Geschwindigkeiten durchgeführt, sodass eine Art EES-Katalog entstand. Bei den Crashfahrzeugen handelte es sich um mehrere VW Polo 6R. Die Biofidel-Dummys wurden bei den meisten Versuchen seitlich angefahren und mittig der Motorhaube durch den Pkw getroffen, BILD 1. Der VW Polo war während der Kollision ungebremst und wurde nach einer definiert kurzen Zeitspanne, die in allen Crashversuchen nahezu gleich war, verzögert, um ein Aufladen mit einer anschließenden Transportphase zu verhindern. Die Kontrolle, dass es zu keinem Aufladen kam, erfolgte über die Videos. In den Crashversuchen wurden Geschwindigkeiten von gerundet 28 km/h, 47 km/h, 68 km/h und 80 km/h gefahren. Bei allen Versuchen wurden die Schäden und die Dummy-Wurfweite ausführlich dokumentiert. Die neue Crashserie mit

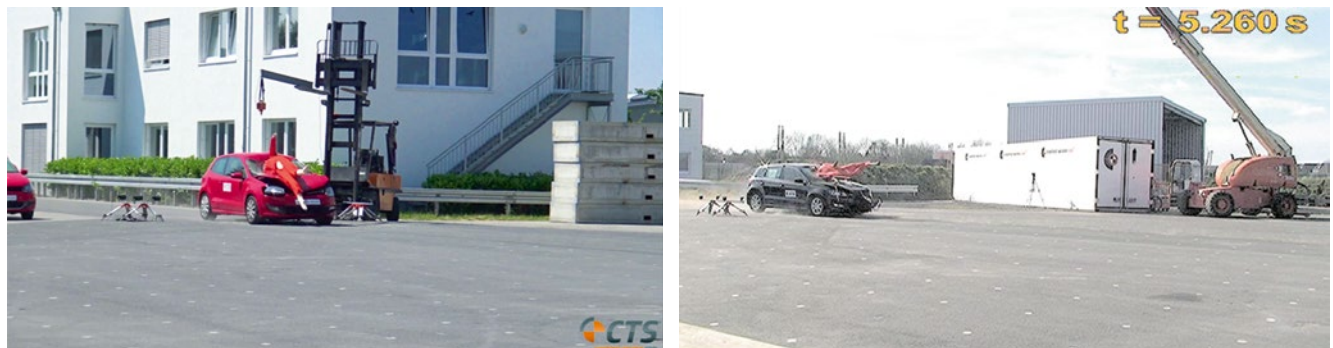
BILD 2: Nachstellung (links – Biofidel) der bereits vorhandenen Crashversuche (rechts – konventionell) – Kollisionsgeschwindigkeit hier $v = 68 \text{ km/h}$
FIGURE 2: Re-enactment (left – biofidelic) of the already available crash tests (right – conventional) – collision velocity here: $v = 68 \text{ km/h}$

In den Geschwindigkeitsbereichen zwischen 70 und 80 km/h wurden die bereits zur Verfügung stehenden Crashversuche unter gleichen Voraussetzungen mit dem Biofidel-Dummy nachgefahren, BILD 2. Die Studie bietet also nicht nur die Möglichkeit, den Anstieg der Fahrzeugbeschädigung und der Längswurfweite mit steigender Kollisionsgeschwindigkeit zu untersuchen, sondern auch einen direkten Vergleich zwischen Biofidel- und konventionellem Dummy zu ziehen.

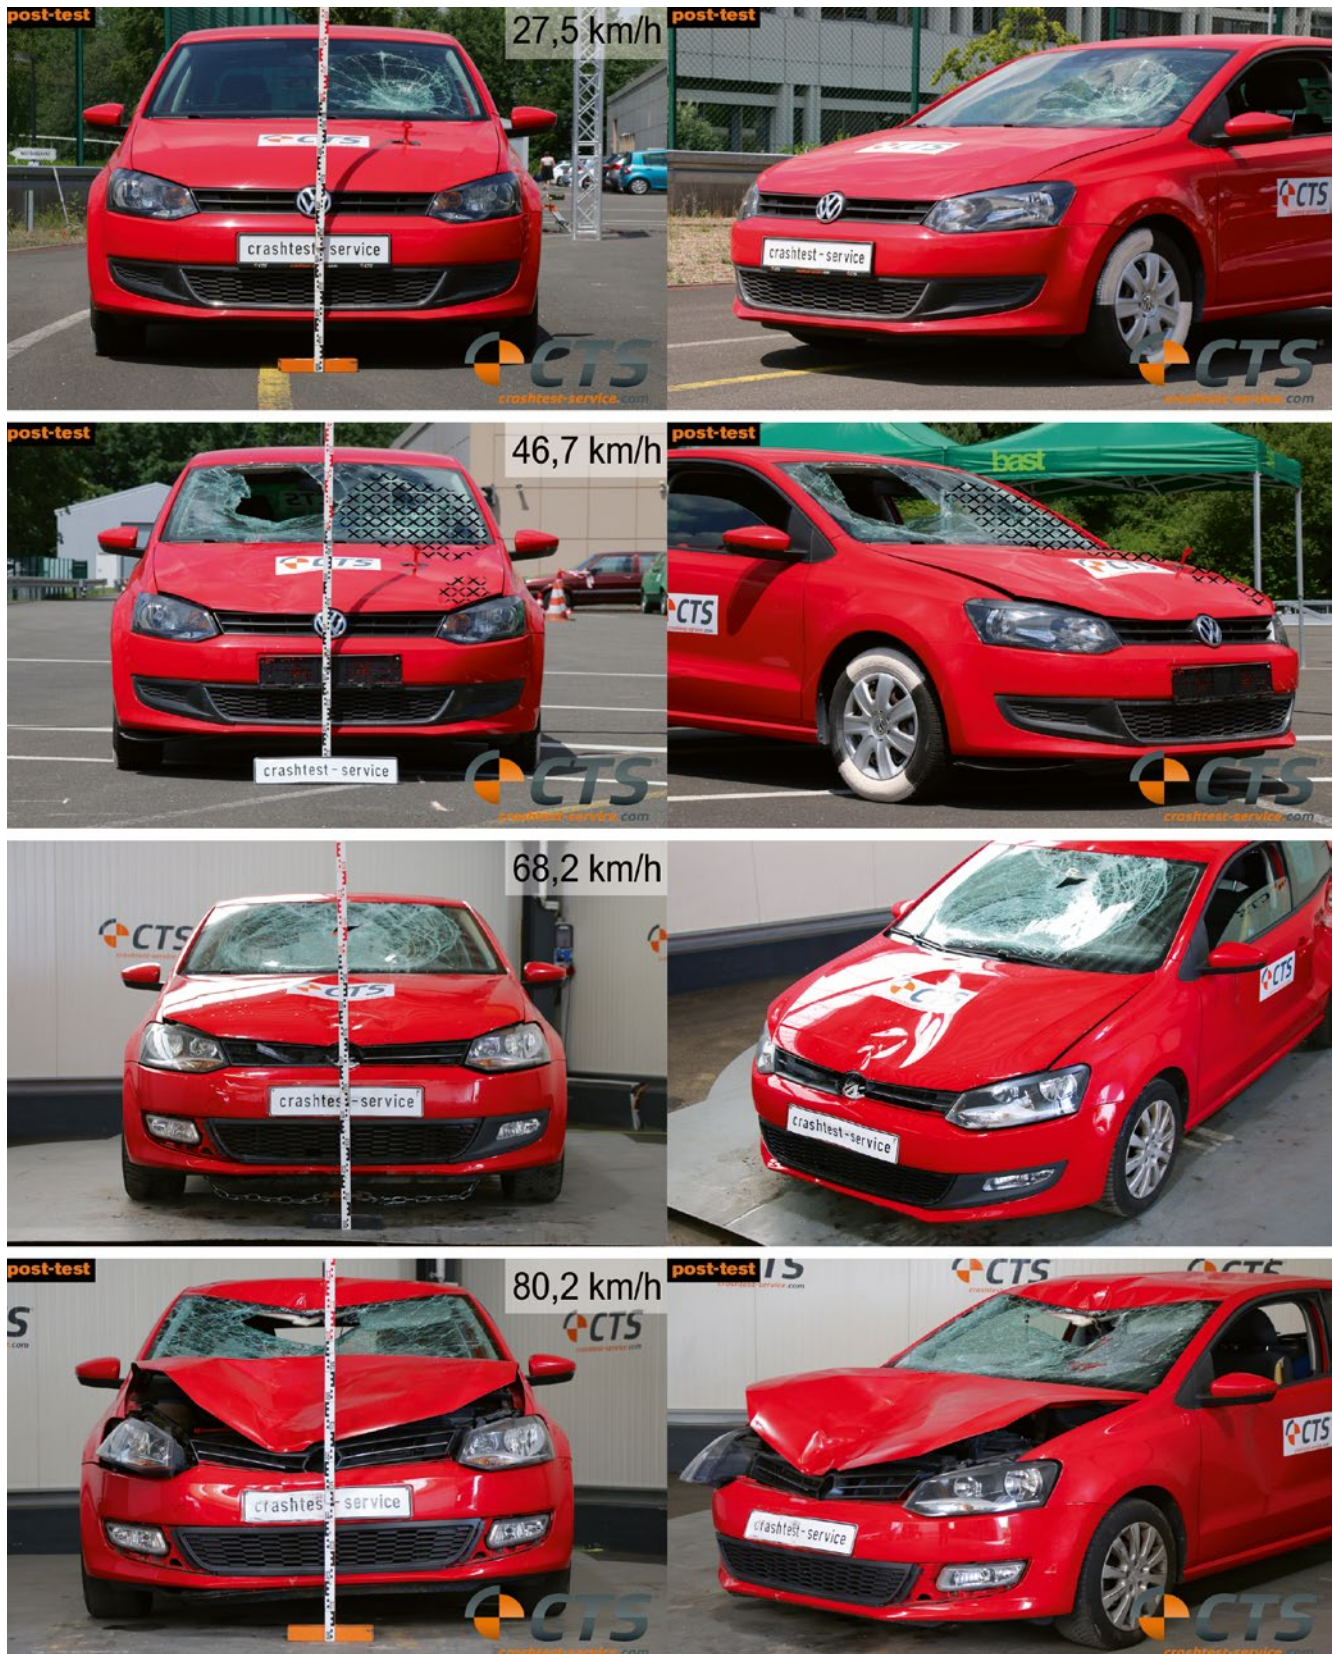
BILD 3: Veränderung des Schadenbilds (Anprall gegen Biofidel) am VW Polo 6R bei steigender Kollisionsgeschwindigkeit von 27,5 bis 80,2 km/h in der Front- und Seitenansicht

FIGURE 3: Frontal and side view of the change in the damage pattern (impact with biofidelic dummy) on the VW Polo 6R with increasing collision velocity from 27.5 to 80.2 km/h

Das BILD 3 dokumentiert die entstandenen Schäden bei zunehmender Kollisionsgeschwindigkeit im Bereich zwischen 28 und 80 km/h bei einer Kollision mit einem Biofidel-Dummy.

Die beiden Versuche im unteren Geschwindigkeitsniveau wurden aus Kostengründen mit demselben Fahrzeug durchgeführt, weshalb der Dummy beim ersten Anprall mit 27,5 km/h in Fahrtrichtung links der Mitte angefahren wurde und beim zweiten Versuch mit 46,7 km/h rechts der Mitte. Bei den Versuchen im höheren Geschwindigkeitsbereich wurde der Biofidel-Dummy mittig an der Fahrzeugfront erfasst.

Der Einbruch der Frontscheibe bei einer Kollisionsgeschwindigkeit von 46,7 km/h resultiert aus der Vorbeschädigung der Scheibe durch den ersten Crashversuch mit 27,5 km/h, die nach dem Crash nicht ausgetauscht wurde. Berücksichtigt man die Schäden an der Frontscheibe der beiden folgenden Crashversuche, ist davon auszugehen, dass auch bei einer Kollisionsgeschwindigkeit um 50 km/h die Frontscheibe nicht durchschlagen worden wäre. Mit zunehmender Kollisionsgeschwindig-

keit nehmen die Schäden an der Motorhaube und der Scheibe zu. Durch die Erhöhung der Kollisionsgeschwindigkeit verlagert sich der Kopfanprall des Dummys Richtung Dachkante. Dies zeigt die Gegenüberstellung der Bewegungsabläufe der einzelnen Crashversuche in **BILD 4**. Bei einer Kollisionsgeschwindigkeit von rund 70 km/h kommt es mit dem Biofidel-Dummy erstmalig zum Kontakt des Kopfs mit der vorderen Dachkante. Eine deutliche Beschädigung im Dachbereich erfolgt bei einer Kollisionsgeschwindigkeit von etwa 80 km/h. Bei dieser Kollisionsgeschwindigkeit wird erstmalig die Motorhaube des Pkw deutlich aufgestellt.

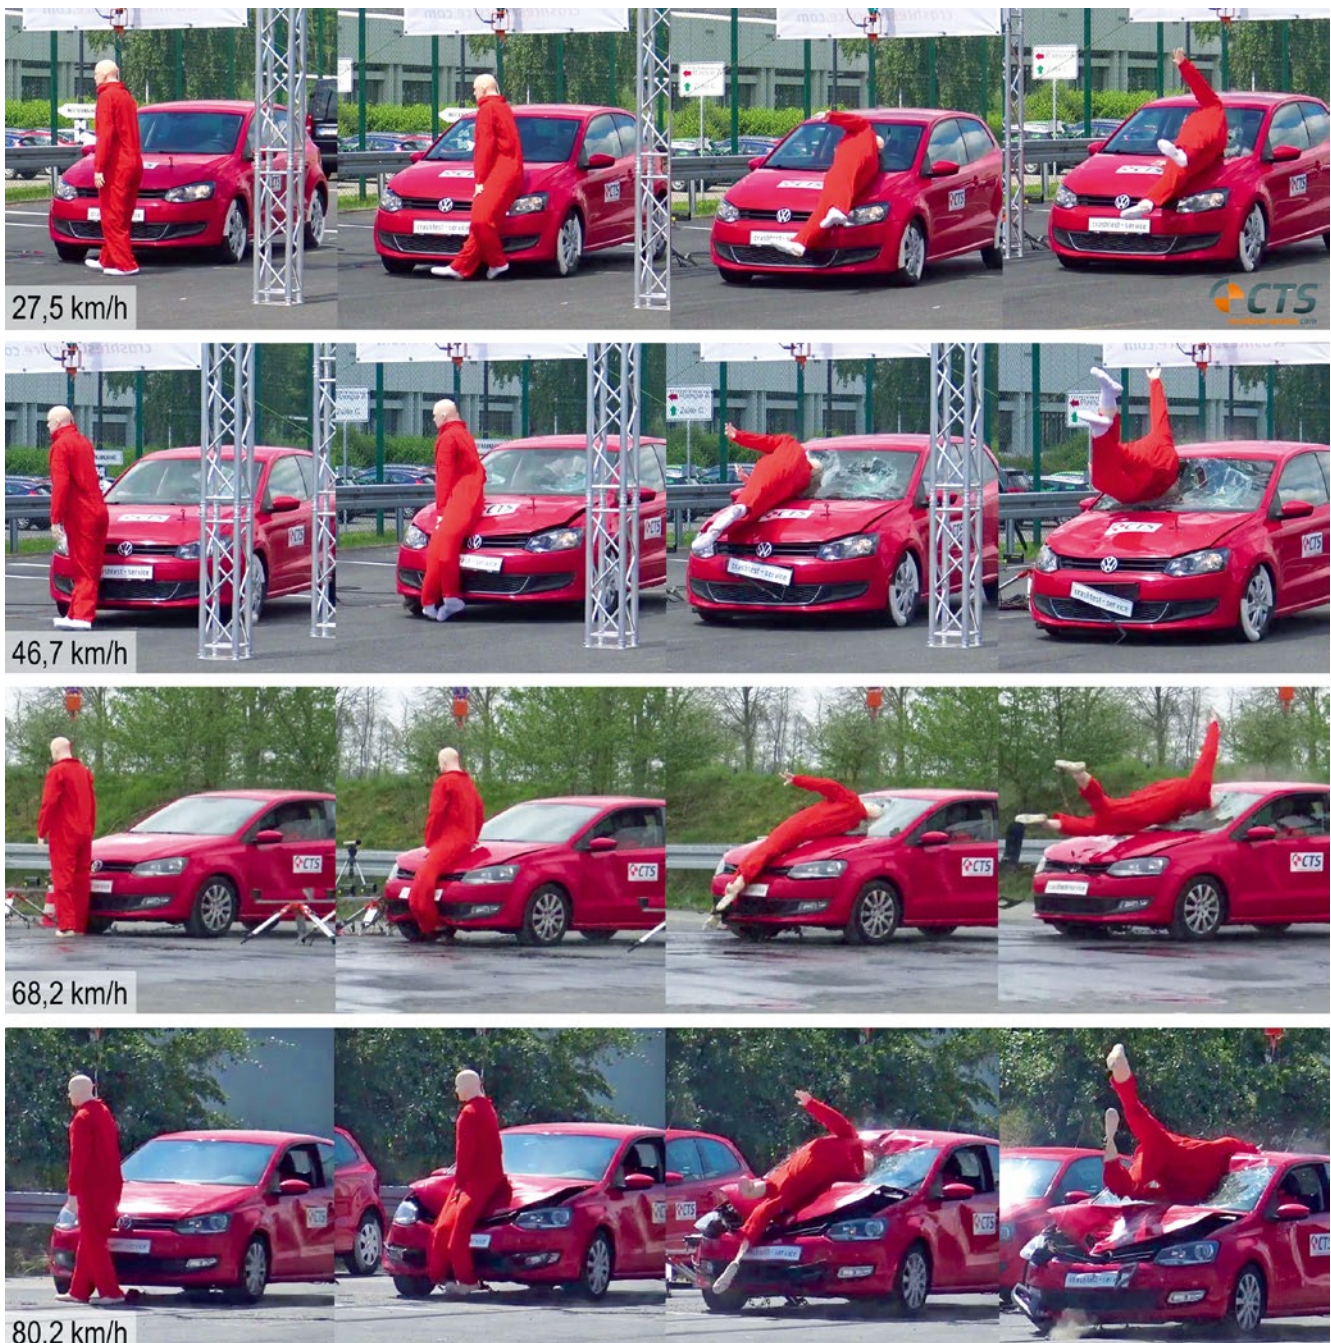
BILD 4: Bewegungsablauf des Biofidel-Dummys und Kopfanprallhöhe mit zunehmender Kollisionsgeschwindigkeit

FIGURE 4: Motion sequence of the biofidelic dummy and head impact height with increasing collision velocity

Das Aufstellen der Motorhaube am VW Polo bei einer Kollisionsgeschwindigkeit um 80 km/h entsteht aus der Abwickelbewegung des Biofidel-Dummys (vergleiche unteren Be-

wegungsablauf in Bild 4). Durch die starre Bauform des konventionellen Dummys rotiert dieser beim Anfahren um seinen Schwerpunkt und kollidiert anschließend nahezu waagrecht mit der Frontscheibe des Pkw. Die Motorhaube bleibt größtenteils kontaktfrei, sodass sich geringere Beschädigungen an der Motorhaube zeigen (Bild 5 und Bild 6 unten rechts) als beim Anprall an einen Biofidel-Dummy bei gleicher Kollisionsgeschwindigkeit.

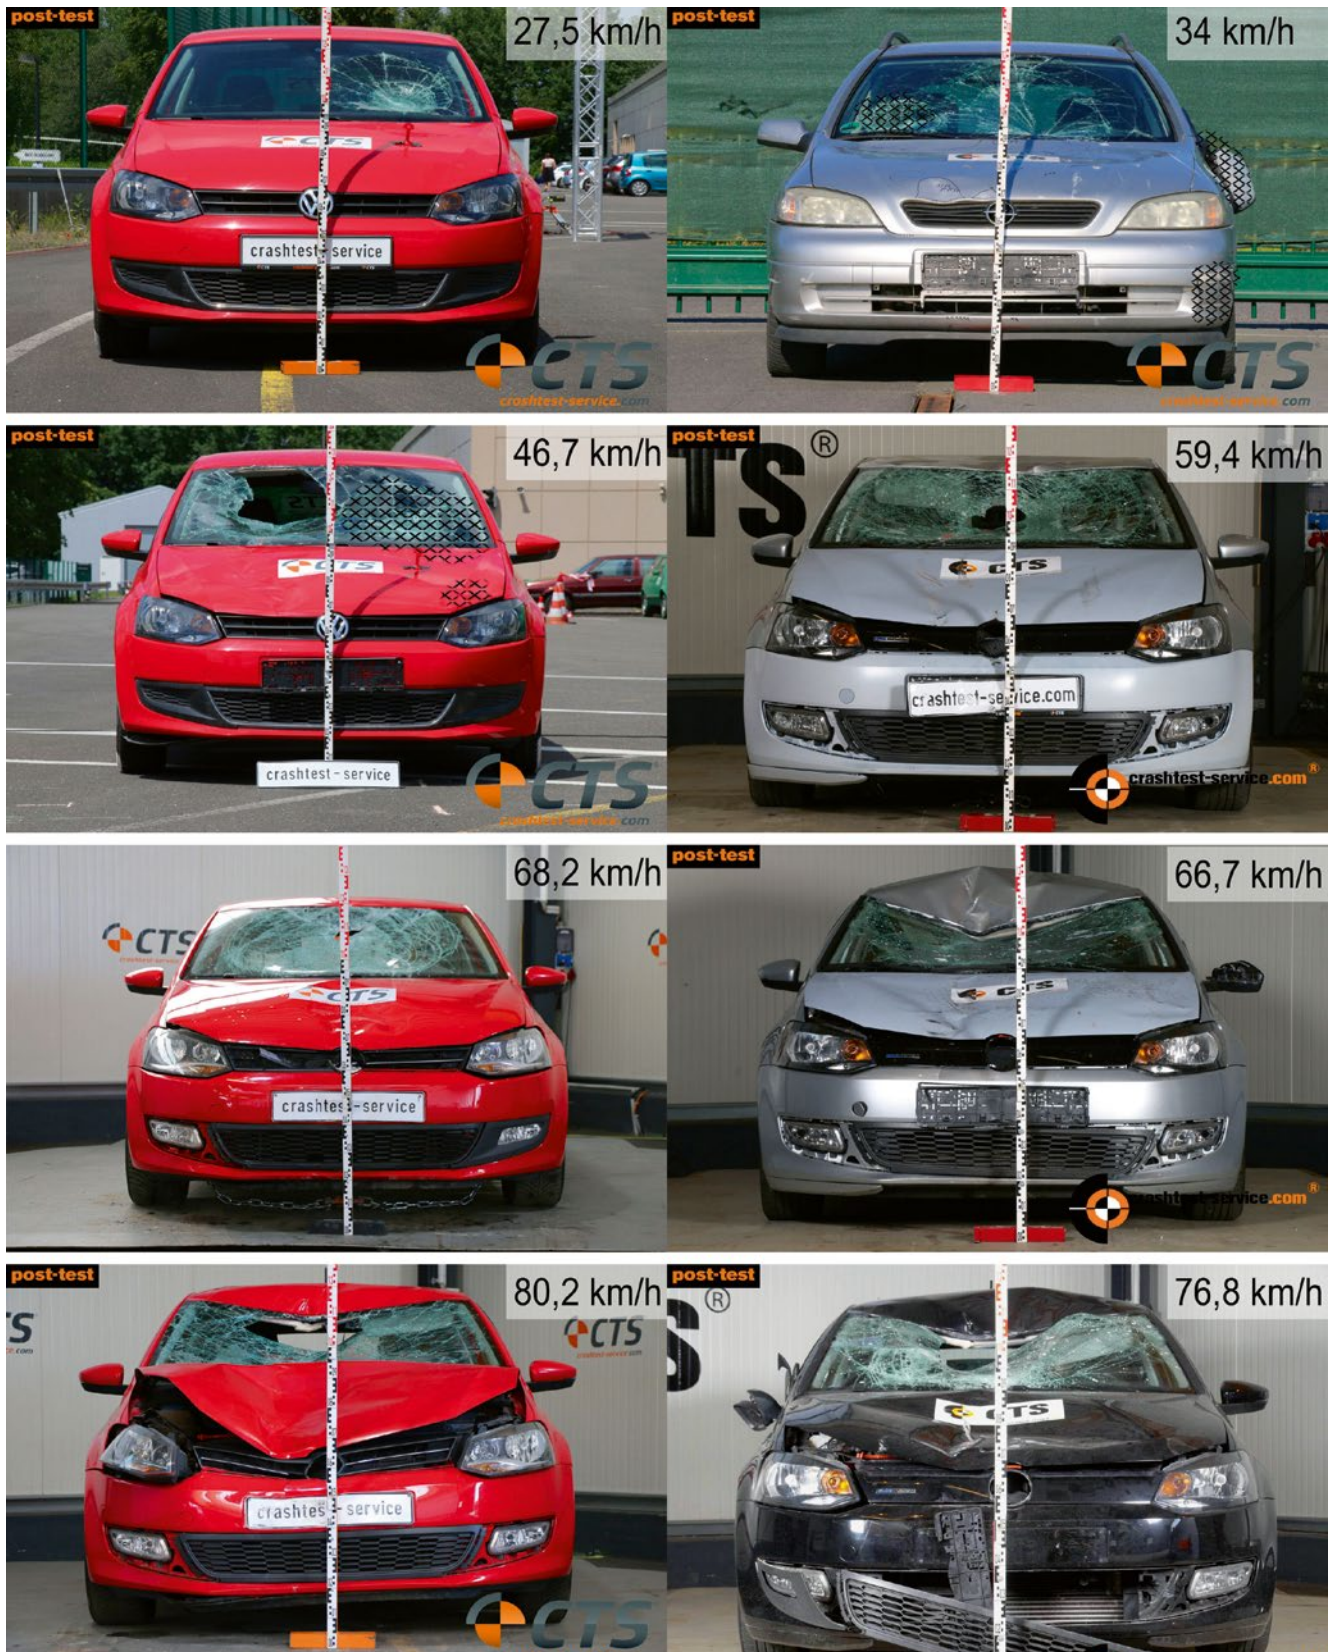
BILD 5: Schadenvergleich VW Polo 6R bei Anprall an einen Biofidel- (links)/konventionellen Dummy (rechts) bei zunehmender Kollisionsgeschwindigkeit (Frontansicht)

FIGURE 5: Comparison of the damage to the VW Polo 6R after an impact with the biofidelic dummy (left) and a conventional dummy (right) with increasing collision velocity (frontal view)

In **BILD 5** und **BILD 6** wurden die Schäden der Crashfahrzeuge bei vergleichbaren Kollisionsgeschwindigkeiten in der Front- und Seitenansicht nach

einem Anprall eines Biofidel- (links) und eines konventionellen Dummys (rechts) einander gegenübergestellt. Zu beachten ist, dass der Crashversuch mit dem Biofidel-Dummy bei einer Kollisionsgeschwindigkeit um 50 km/h rund 13 km/h langsamer erfolgte (46,7 km/h Biofidel-Dummy, 59,4 km/h konventioneller Dummy).

Aus der Schadengegenüberstellung zwischen Biofidel- und konventionellem Dummy-Anprall im unteren Geschwindigkeitsbereich wird deutlich, dass beim Anprall des Biofidel-Dummys eine definierte Bruchspinne in der Frontscheibe entsteht, deren Zentrum tiefer eingedrückt ist, dafür aber eine geringere Ausdehnung aufweist. Die Kratzspuren und die leichte Motorhaubenverformung am Opel (konventioneller Dummy) liegt beim VW Polo (Biofidel-Dummy) nicht vor. Dies ist durch das Abwickelverhalten des Biofidel-Dummys im Gegensatz zum

zeugbeschädigungen beim Anprall an einen Biofidel- oder konventionellen Dummy auf den ersten Blick zunächst an. Nur die Aufstellung der Motorhaube fällt beim Anprall an den konventionellen Dummy geringer aus.

Bei näherer Betrachtung weist der schwarze VW Polo (Anprall gegen konventionellen Dummy) stärkere Frontbeschädigungen auf. Durch die Rück-

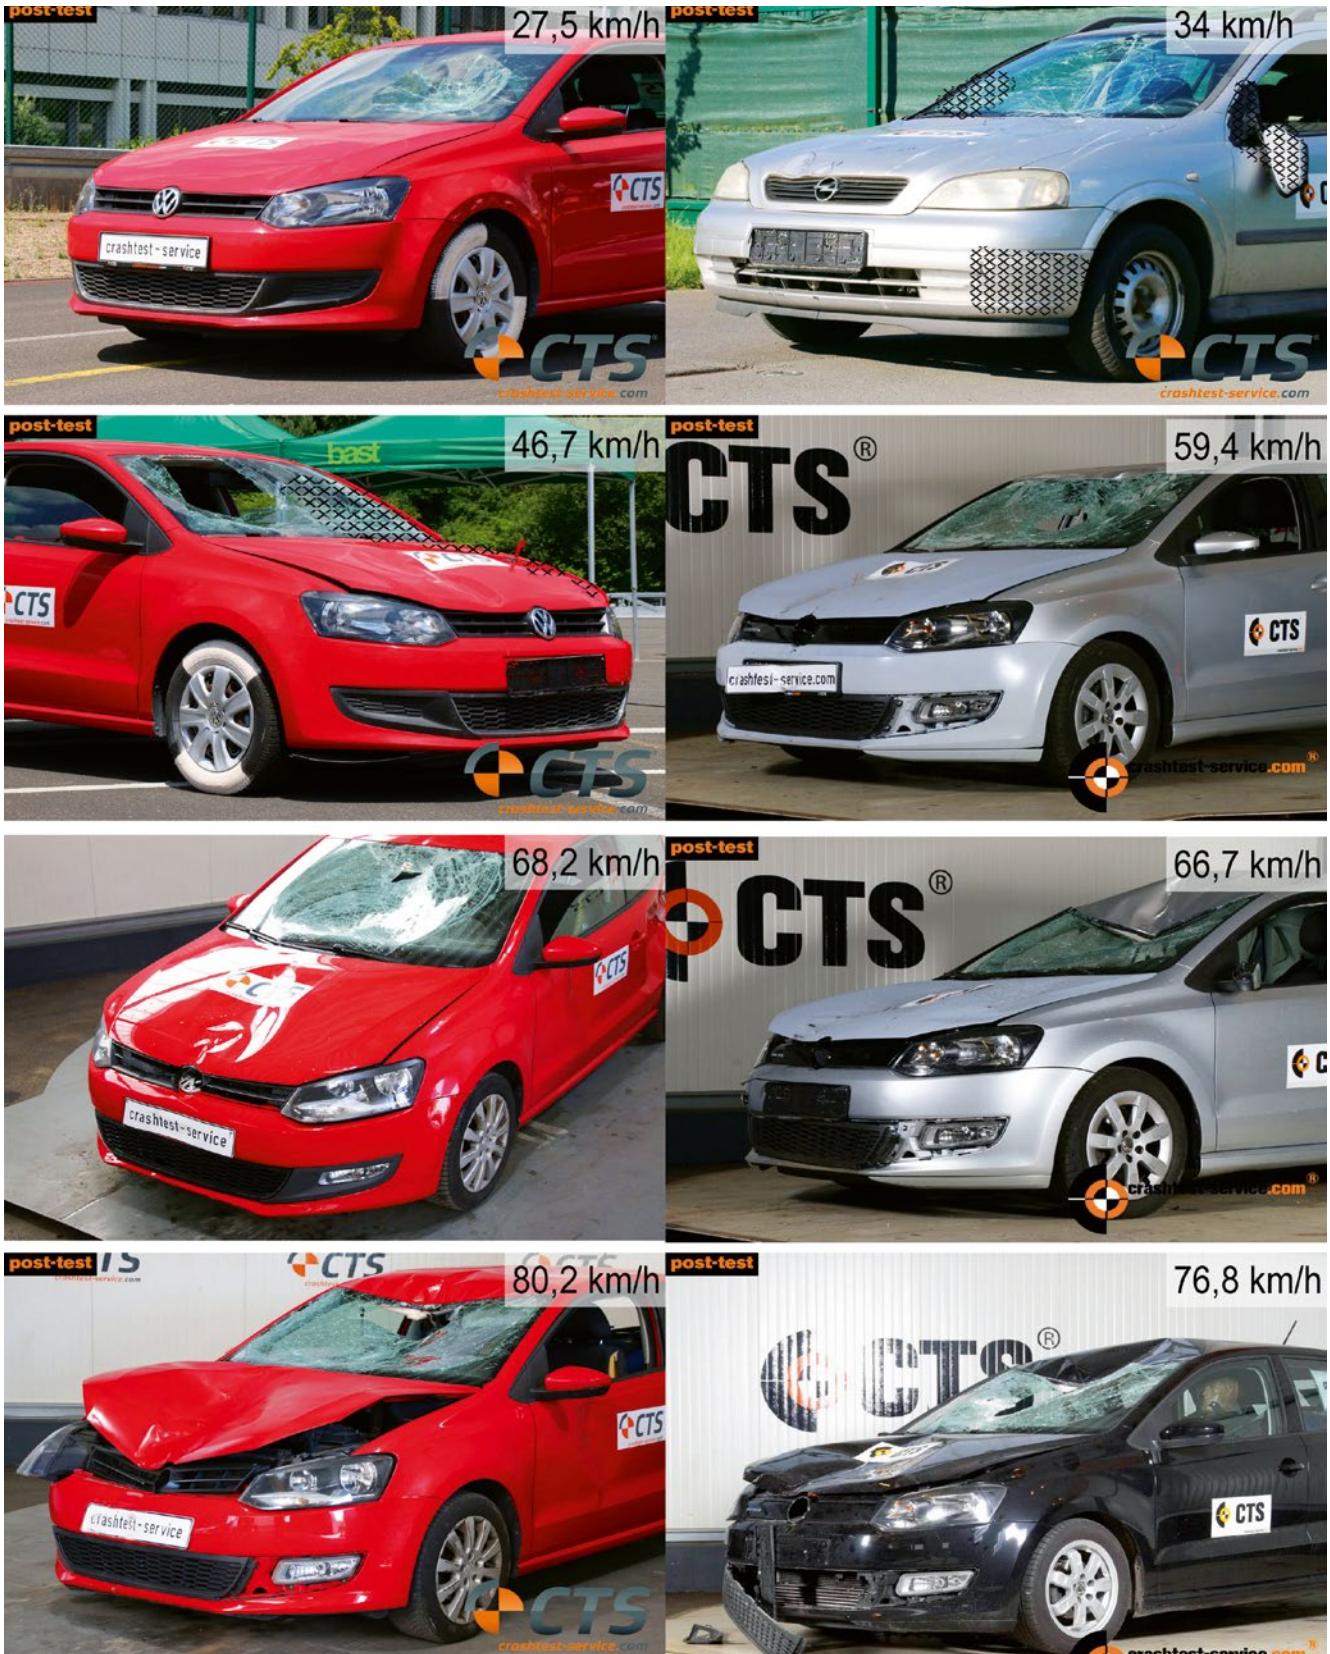
BILD 6: Schadenvergleich VW Polo 6R bei Anprall an einen Biofidel- (links)/konventionellen Dummy (rechts) bei zunehmender Kollisionsgeschwindigkeit (Seitenansicht)

FIGURE 6: Comparison of the damage to the VW Polo 6R after an impact with the biofidelic dummy (left) and a conventional dummy (right) with increasing collision velocity (side view)

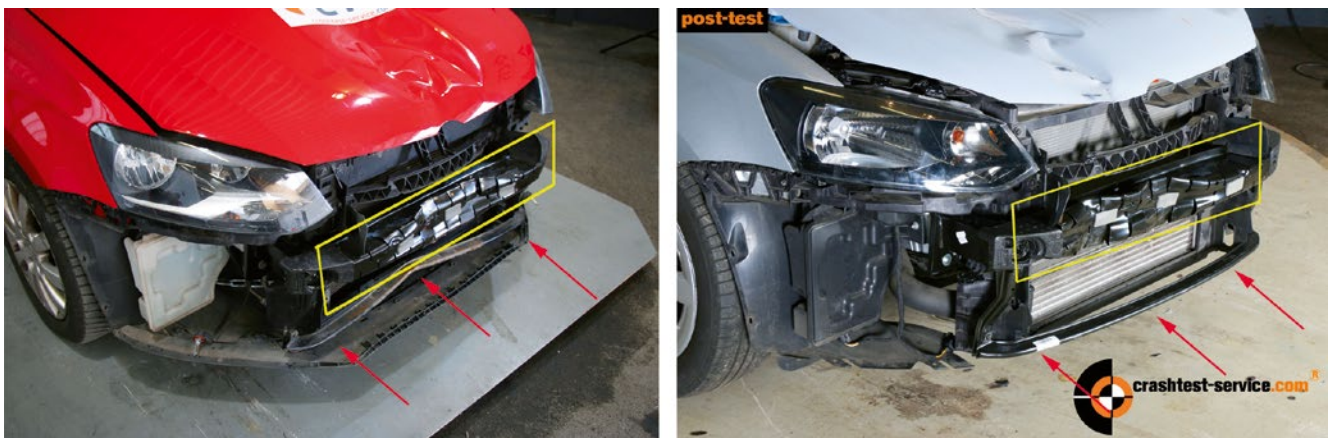
BILD 7: Vergleich der Frontbeschädigung der Crashfahrzeuge (Stoßfänger demontiert) nach Kollision mit einem Biofidel- (links) und konventionellen Dummy (rechts) bei $v=70$ km/h

FIGURE 7: Comparison of the frontal damage to the crash vehicle (bumper removed) after a collision with the biofidelic dummy (left) and a conventional dummy (right) at $v=70$ km/h

verformung der Stoßfängerverkleidung nach der Kollision zeigt sich die starke Verformung des Querträgers erst nach Demontage der Stoßfängerverkleidung. **BILD 7** zeigt beispielhaft die Frontbeschädigung der Crashfahrzeuge mit demontierter Stoßfängerverkleidung bei einer Kollisionsgeschwindigkeit von rund 70 km/h. Zu erkennen ist, dass der Querträger des VW beim Anprall gegen einen konventionellen Dummy (Bild 7, rechtes Bild, gelb gerahmt) stärker nach innen eingedrückt wurde als bei einem Anprall gegen einen Biofidel-Dummy (Bild 7, linkes Bild, gelb gerahmt). Aus der Verformung des Frontquerträgers des VW Polo beim Anprall gegen einen herkömmlichen Dummy kann sogar noch die Schrittstellung des Dummys zum Zeitpunkt des Anfahrens erkannt

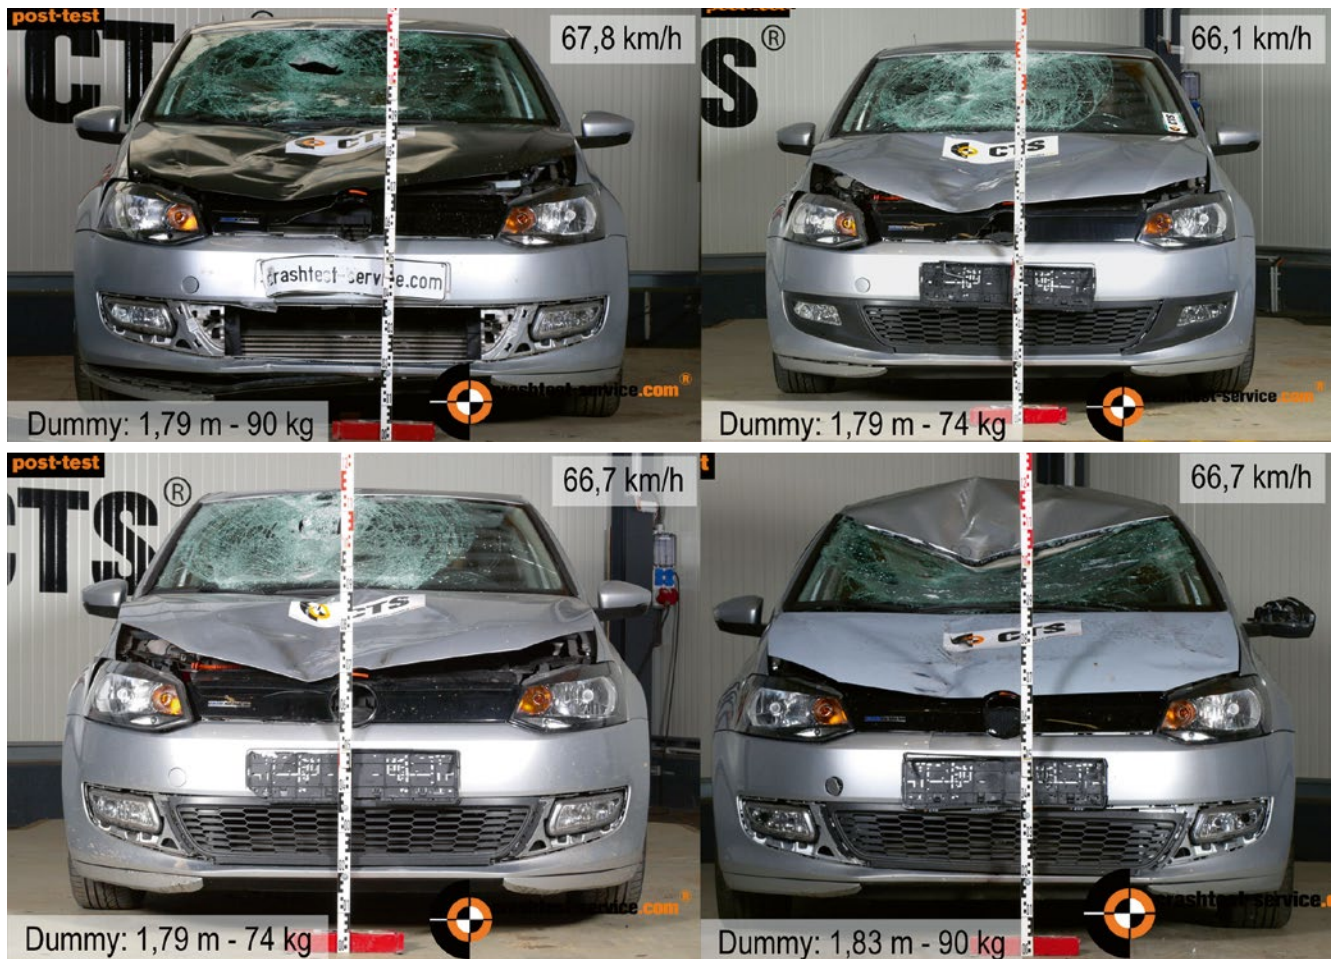
BILD 9: Schadenvergleich am VW Polo 6R beim Anprall gegen einen konventionellen Dummy im Geschwindigkeitsbereich von 66 bis 68 km/h
FIGURE 9: Comparison of the damage to the VW Polo 6R after an impact with a conventional dummy in the velocity range from 66 to 68 km/h

Dummys ist, zeigt die Zusammenstellung der Schadenbilder der Crashfahrzeuge entsprechend **BILD 9**. Die Anstoßkonfiguration (seitlich angefahren, mittig der Motorhaube) und die Kollisionsgeschwindigkeit (66 bis 68 km/h) waren bei allen gezeigten Crashversuchen nahezu identisch. Lediglich das Gewicht und die Größe des konventionellen Dummys wurden leicht variiert. Es stellt sich heraus, dass der Einfluss des Gewichts zwischen 74 und 90 kg keine deutlich sichtbare Veränderung auf die Fahrzeugbeschädigungen der dargestellten Crashfahrzeuge hat. Eine Größenänderung von 1,79 cm auf 1,83 cm führt jedoch zu einem vollständig anderen Schadenbild, da in diesem Crashversuch die Dachkante des Pkw getroffen und massiv gestaucht wurde.

lich sein. Drei der vier Versuche zeigen sehr ähnliche Beschädigungen der Motorhaube und der Frontscheibe. Die Energie wurde hauptsächlich durch die Frontscheibe, die Motorhaube und den vorderen Querträger aufgenommen. Die Frontscheibe wurde durch den konventionellen Dummy sogar teilweise durchstoßen. Durch den geringfügig größeren Dummy im vierten Crashversuch (Bild 9 unten rechts) kommt es zu einem höheren Kontaktpunkt des Dummys mit dem Kopf am Pkw.

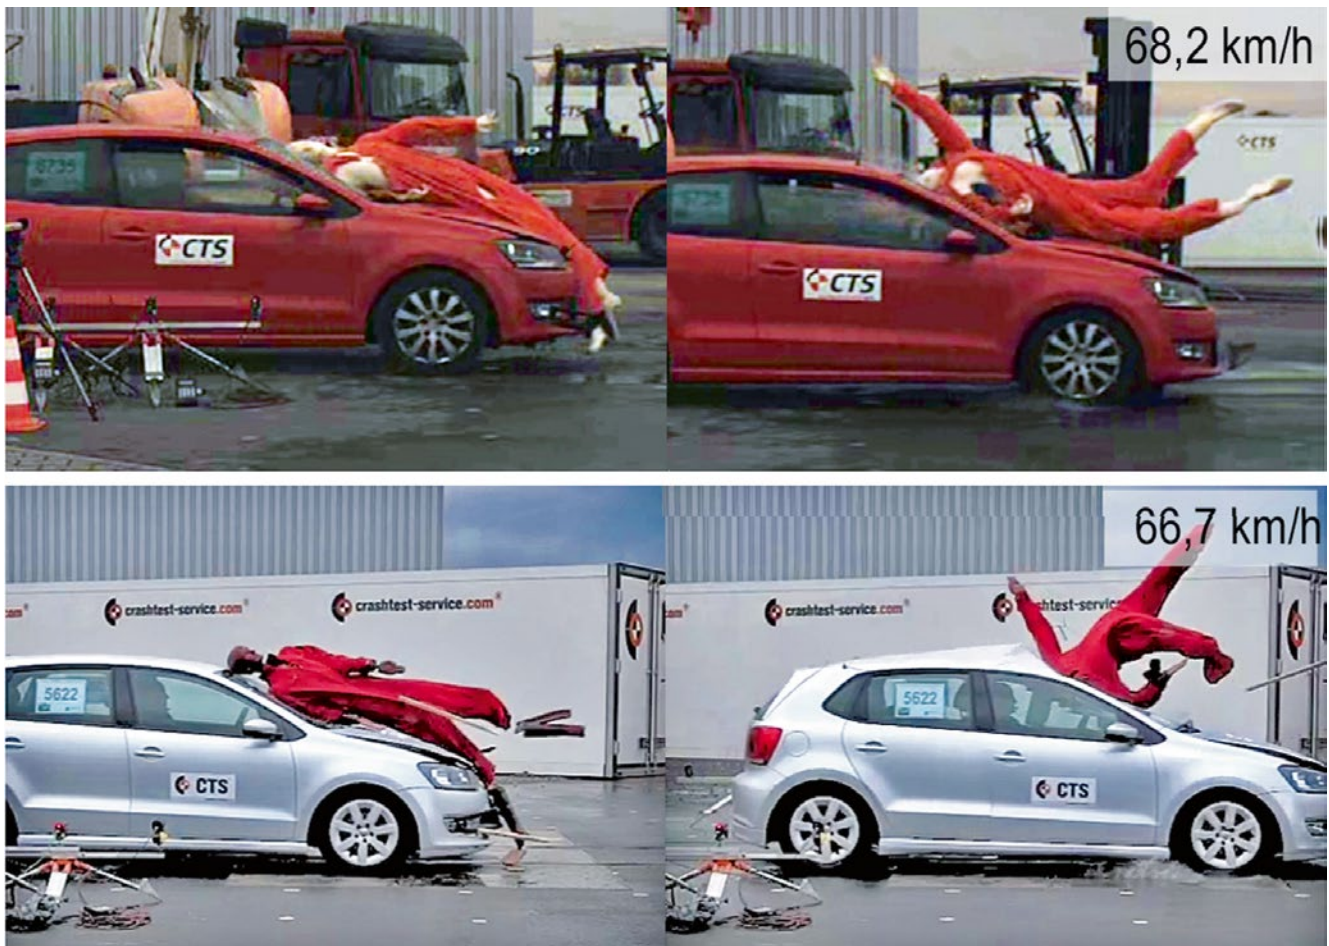
BILD 10: Verformung der Dachkante beim Anprall des Biofidel- (oben) und konventionellen Dummys (unten) bei rund 70 km/h

FIGURE 10: Deformation of the roof edge after an impact with the biofidelic dummy (top) and a conventional dummy (bottom) at approx. 70 km/h

Der Dummy stößt annähernd waagrecht gegen die Dachkante, **BILD 10** unterer Bildverlauf, sodass die Energieaufnahme hauptsächlich durch die Stauchung des Daches erfolgt. Gleichzeitig weist der konventionelle Dummy in dieser Position eine unnatürlich steife Struktur auf. Bei der Kollision mit dem Biofidel-Dummy (Bild 10 obe-

rer Bildverlauf) kommt es zu dem zuvor beschriebenen Abwickelverhalten, sodass die Energieaufnahme am Pkw gleichmäßiger über die Kontaktflächen zwischen Pkw und Dummy erfolgen kann.

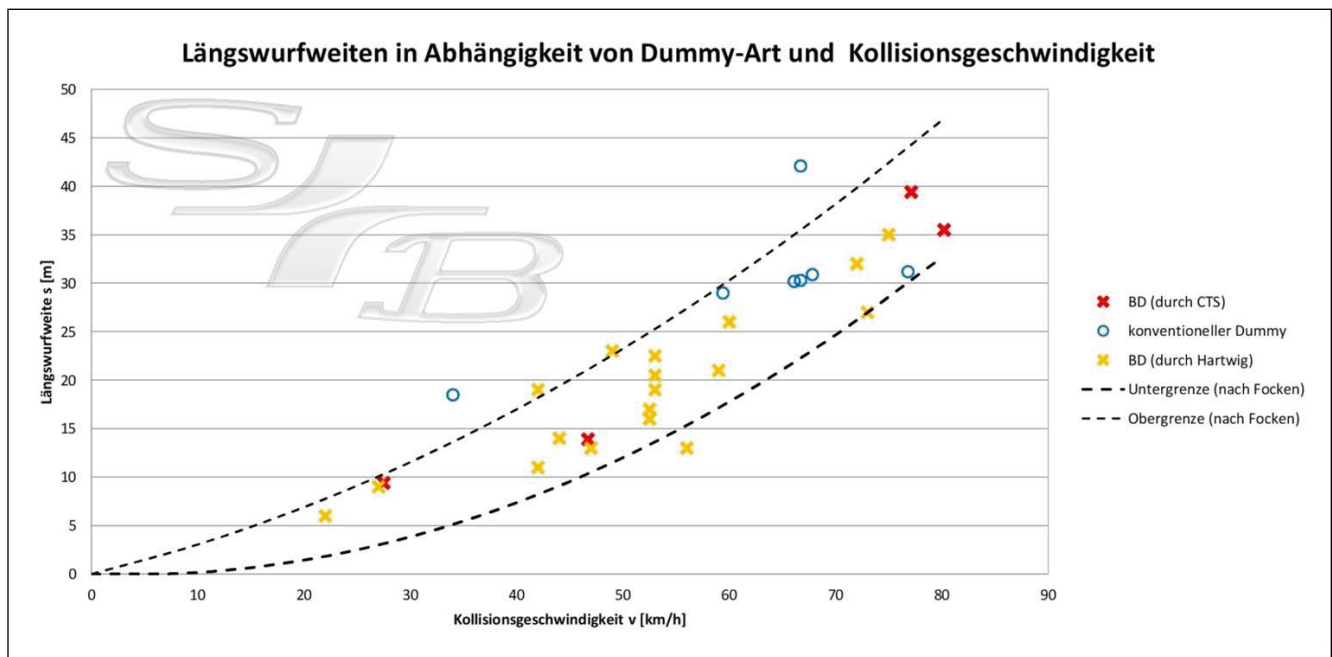
BILD 11: Diagramm mit Längswurfweiten der verschiedenen Dummy-Arten in Abhängigkeit von der Kollisionsgeschwindigkeit – Trendlinie nach Focken [6]

FIGURE 11: Graph with throw distances of the different dummy types as a function of the collision velocity – trend line according to Focken [6]

sammen in ein Diagramm eingetragen, siehe **BILD 11**. Falls Besonderheiten bei den Crashversuchen vorlagen, so wurde dies in Tabelle 2 vermerkt. Auch die Wurfweiten aus den Untersuchungen von Hartwig et. al. [2] wurden dem Diagramm hinzugefügt.

Obwohl die Kollisionen mit Biofidel- und herkömmlichen Dummys auf gleichem Geschwindigkeitsniveau teilweise gravierende Beschädigungsunterschiede aufzeigen, lässt sich kein abweichender Trend in der Längswurfweite des Biofidel-Dummys im Vergleich zum konventionellen Dummy bestimmen. Dies zeigt auch die ergänzte Trendlinie nach Focken [6]. Die Längswurfweiten der Biofidel-Dummys befinden sich alle im Bereich der durch Focken bestimmten Wurfparabeln. Die Wurfweite der Biofidel-Dummys entspricht somit der Wurfweite der konventionel-

len Dummys. Die geänderte Struktur des Dummys hat somit keinen wesentlichen Einfluss auf die Wurfweite.
