Der Biofidel-Dummy als Fahrradfahrer-Surrogat: Vorläufige Ergebnisse zur Korrelation zwischen Dummybeschädigungen und Verletzungen von Radfahrern

Von Andreas Schäuble, Sven Hartwig und Michael Weyde *

Ziel dieses Forschungsprojektes war es, die Korrelation zwischen den Beschädigungen des Biofidel-Dummys als Fahrradfahrer-Surrogat und Verletzungen von Radfahrern zu untersuchen. Hierfür wurden drei Crashversuche durchgeführt, bei denen Pkw frontal mit Geschwindigkeiten von rund 20 km/h, 40 km/h und 60 km/h jeweils gegen das Heck eines stehenden Fahrrades gefahren wurden. Auf den Fahrrädern war jeweils ein Biofidel-Dummy positioniert, der im Anschluss insbesondere hinsichtlich der Schäden am Skeletapparat detailliert untersucht wurde. Die Beschädigungen des Biofidel-Dummys aus dem Crashversuch mit 60 km/h wurden mit den Verletzungen eines tödlich verunglückten Fahrradfahrers verglichen, welcher in einen hinsichtlich der Anstoßkonstellation und Relativgeschwindigkeit vergleichbaren Verkehrsunfall verwickelt war. Zwar stimmen die Beschädigungen des Biofidel-Dummys und die zugrundeliegenden Mechanismen mit den Verletzungen des Fahrradfahrers und dessen Verletzungsmechanismen überein, i

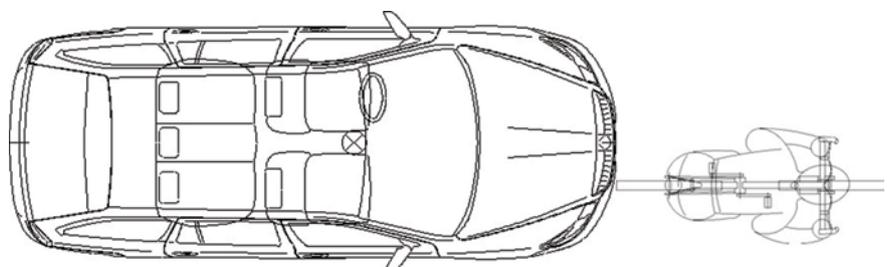
BILD 1: Kollisionsstellung
FIGURE 1: impact constellation

Es wurden drei Crashversuche mit dem Biofidel-Dummy (Verkaufsname PRIMUS breakable) als Fahrradfahrer-Surrogat durch die DEKRA Unfallanalytik im firmeneigenen Crashtest-Zentrum in Neumünster im September 2020 durchgeführt. Hierbei war das Fahrrad stationär und wurde mit jeweils 20 km/h, 40 km/h und 60 km/h von hinten durch einen Mittelklassekombi angefahren, was einer typischen Unfallkonstellation auf Landstraßen entspricht, wie in **BILD 1** dargestellt.
